OPINIA MYKOLOGICZNA

Dom Ludowy w Markowej

37-120 Markowa

październik 2019

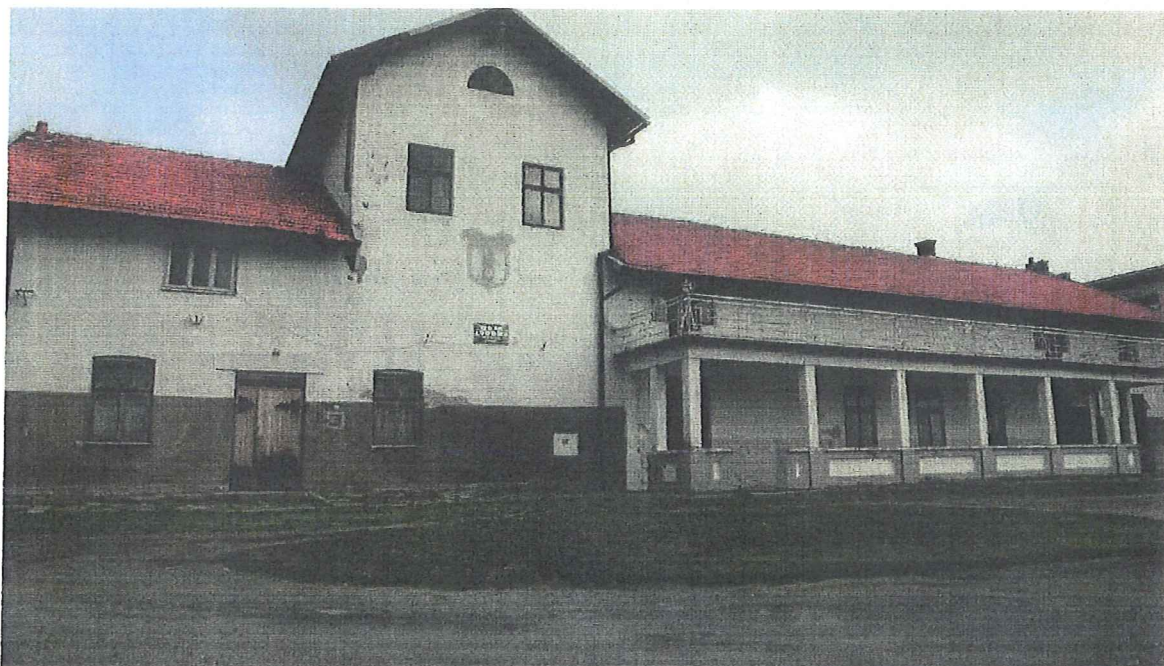
- Odspojenia oraz ubytki tynku spowodowane zaciekaniami wody opadowej (fot. 1, 2, 5, 6, 7),
- Uszkodzenia stolarki okiennej (fot. 14, 15, 16, 17, 18, 19),

- Nieprawidłowe odwodnienie dachu budynku powodujące zawilgocenie ściany zewnętrznej elewacji frontowej (fot. 1, 7),
- Fragmenty poziomej izolacji przeciwwilgociowej w murach zewnętrznych (fot. 9, 23),

- Pęknięcia oraz ubytki tynku balustrady betonowej (fot. 1, 11),
- Nadmierne zawilgocenie oraz krystalizacja soli na powierzchniach murów parteru (fot. 18, 19, 20),

W strefie przyziemia oraz na gzymsach, zwłaszcza tych pozbawionych obróbek blacharskich, występują liczne naloty w kolorze zielonym i szarym, będące potwierdzeniem rozwoju glonów na tynkach zewnętrznych (fot. 1, 2, 3, 4, 6, 9, 12, 34, 35)

1. Elewacja frontowa /południowa/

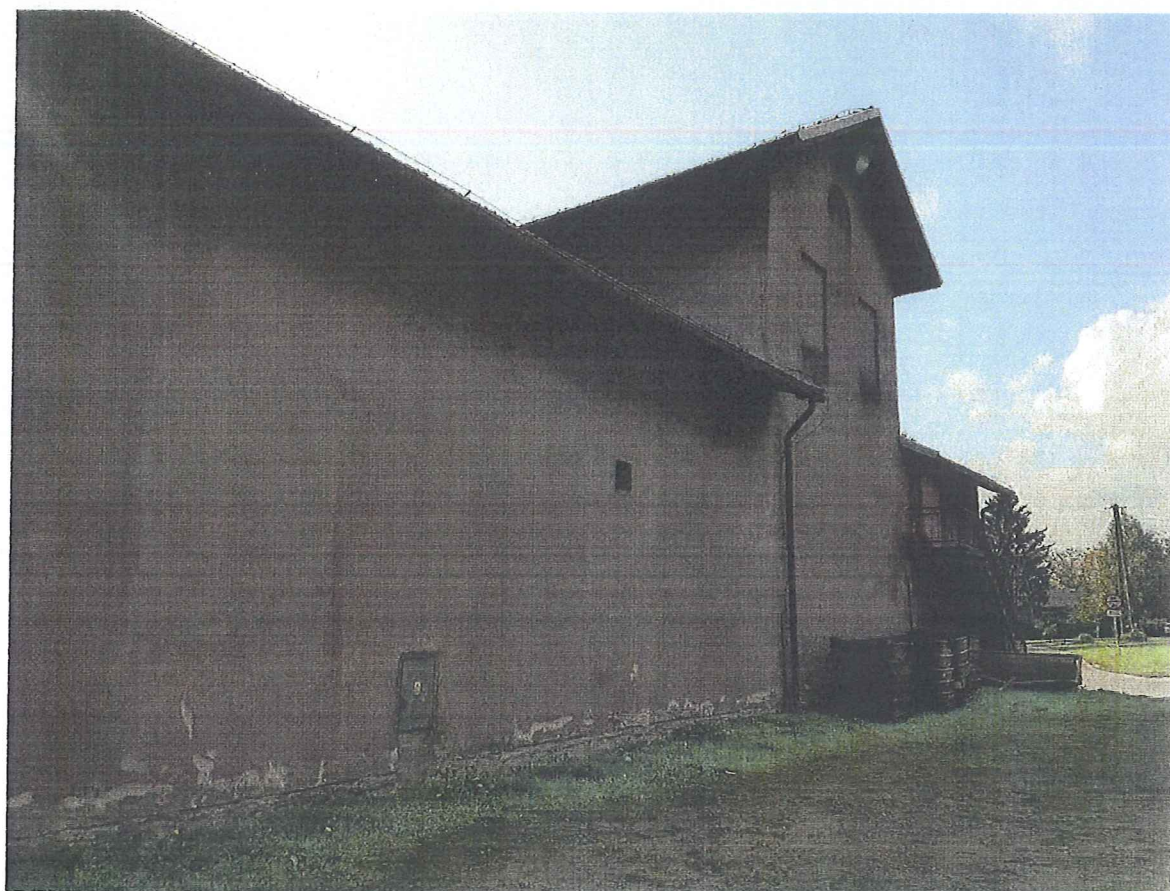
2. Elewacja tylna /północna/

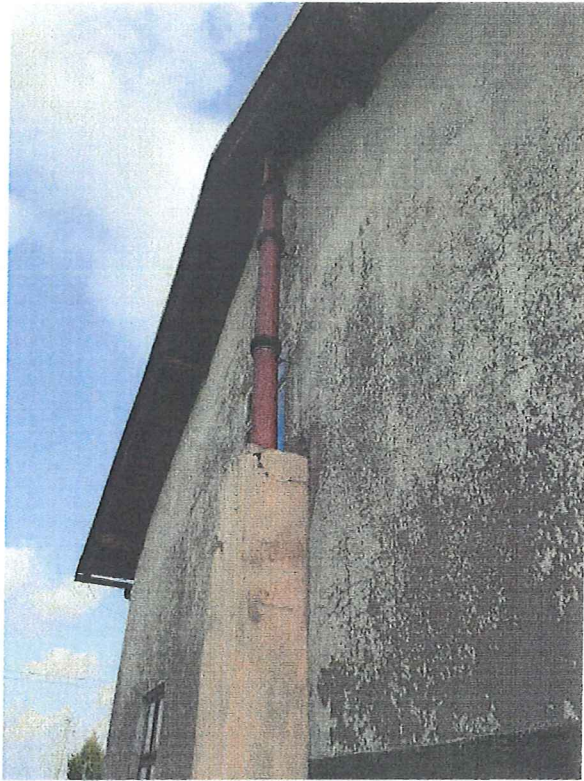
3. Elewacja zachodnia

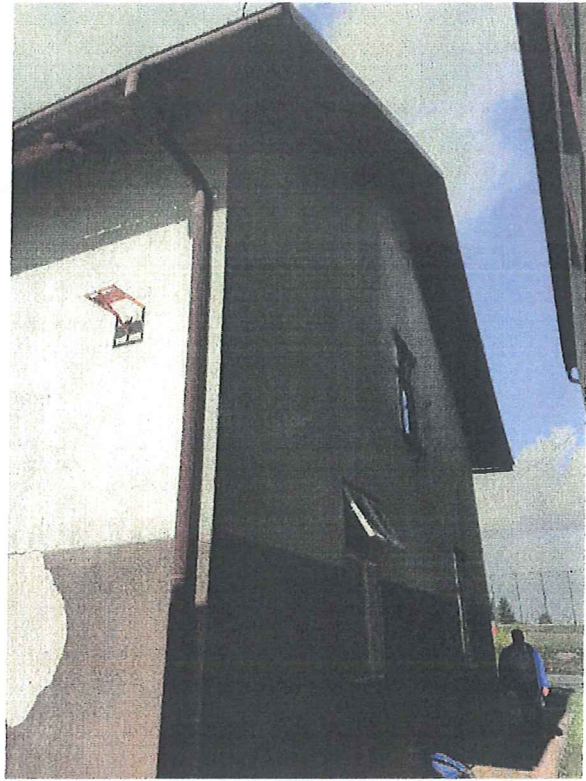
4. Elewacja wschodnia

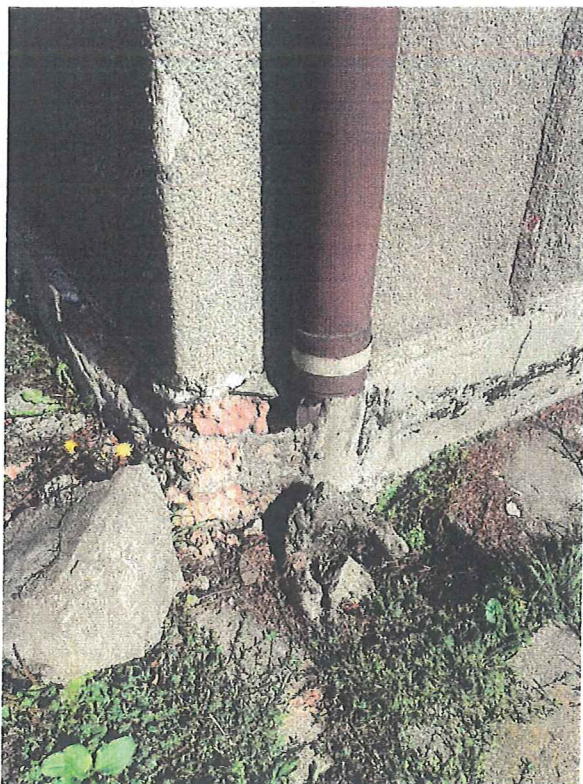
- Nieszczelność rynien dachowych oraz rur spustowych budynku (fot. 5, 7),

5. Brak połączenia
z kanalizacją deszczową

- wykonanie opaski wokół budynku, ewentualnie opaski drenażowej,
- wymianę rynien poziomych i pionowych z podłączeniem do kanalizacji deszczowej,

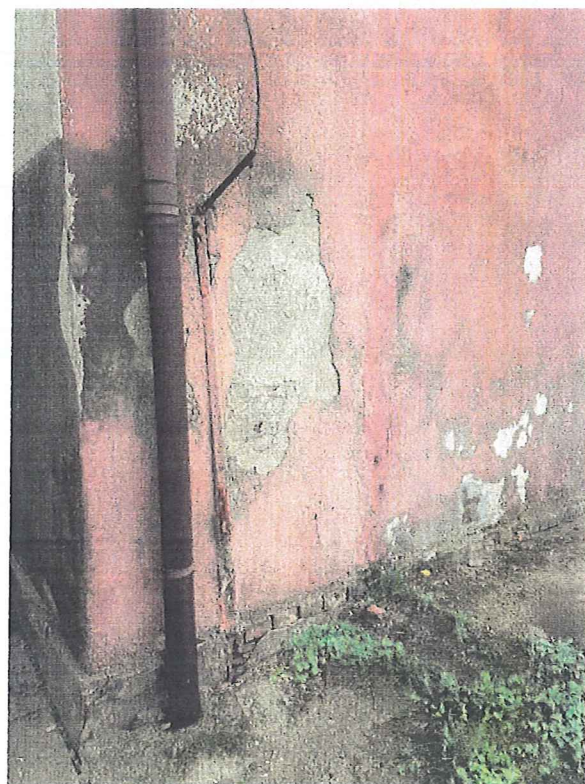
W wielu pomieszczeniach, na ścianach zewnętrznych, w piwnicy w obrębie okładzin ściennych, przy oknach, na pozostawionym wyposażeniu stwierdzono występowanie grzybów pleśniowych (fot. 6, 9, 12, 18, 20, 23, 26, 27, 28).

6. Rynna spustowa
zawilgocenia w obrębie narożnika

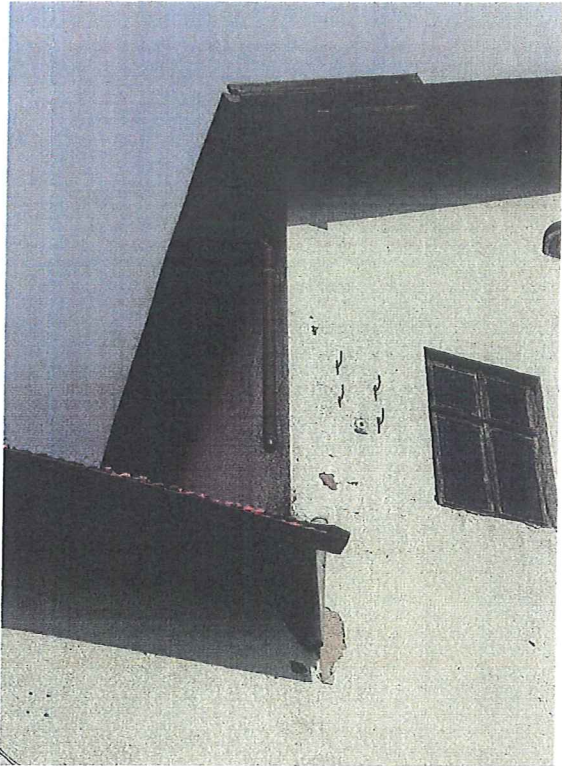
7. Brak ciągłości rynny spustowej.

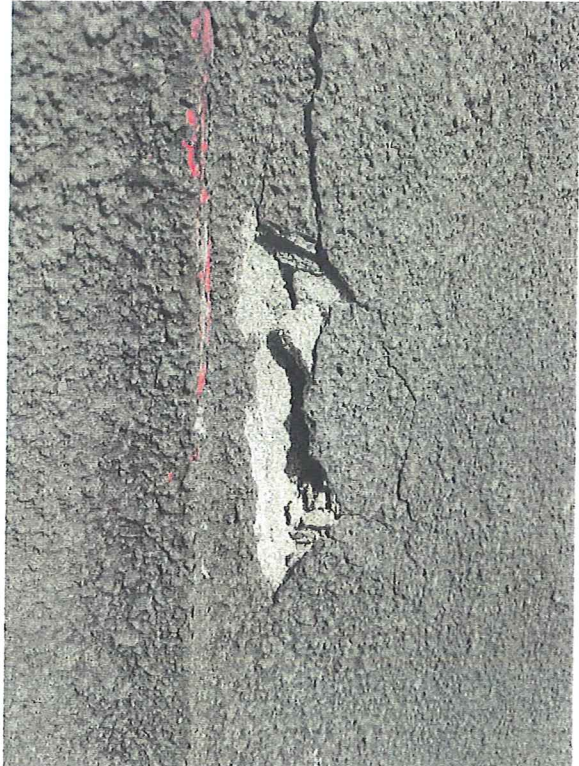
8. Odspojone tynki elewacyjne

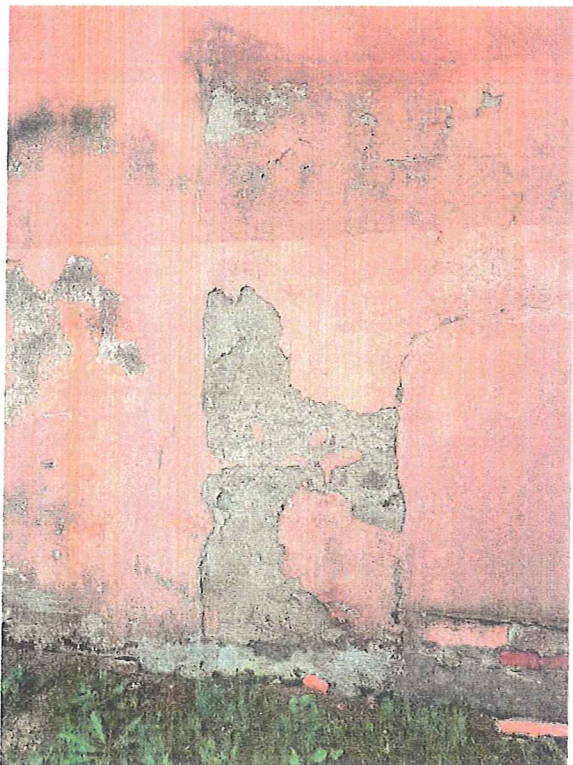
9. Fragmenty izolacji poziomej

- wykonanie izolacji pionowej i poziomej ścian nośnych, technologię należy wybrać po ustaleniu warunków gruntowych i wykonaniu odkrywek fundamentów,
- ocieplenie przegród budowlanych,

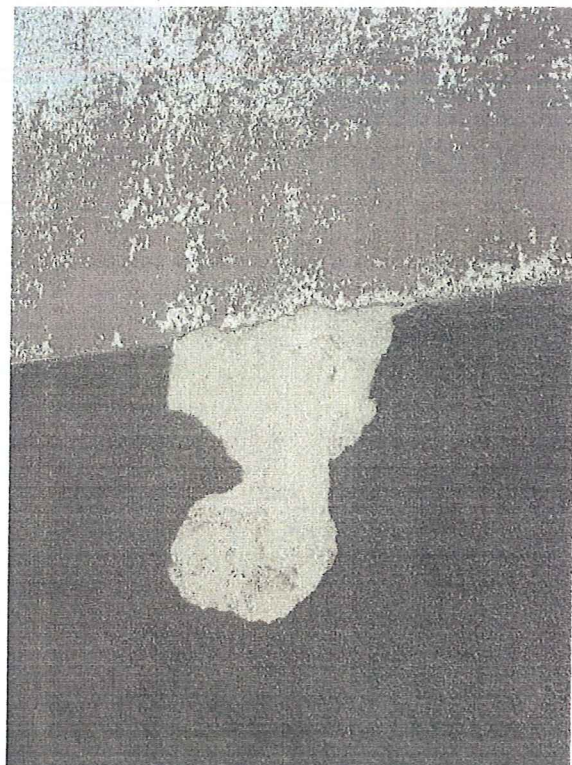
10. Ubytki tynków zewnętrznych

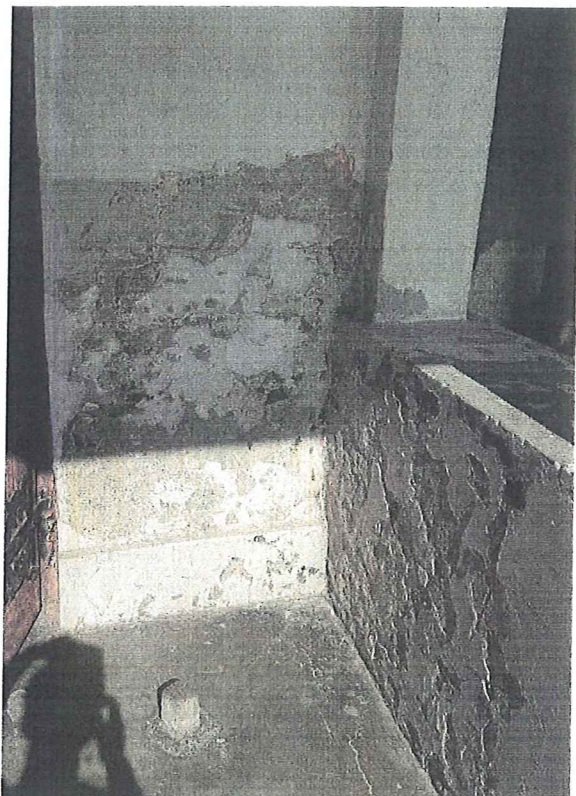
11. Powłoki zewn. w obrębie ganku.

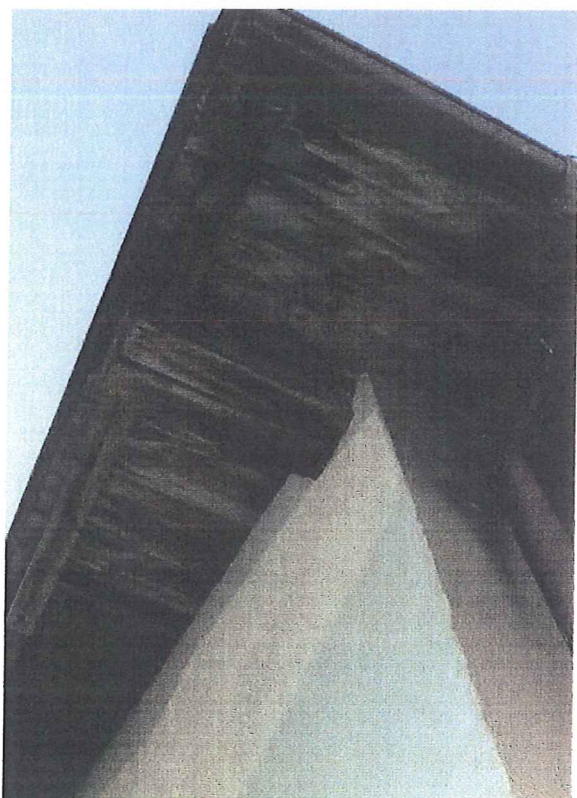
- Rozwój grzybów domowych oraz pleśniowych murów w piwnicy (fot. 26, 27, 28),
- Porażenie przez owady elementów drewnianych (fot. 29, 30, 31),
- Nieszczelność dachu w południowo - wschodnim narożniku powodująca występowanie grzybów pleśniowych na elementach drewnianych (fot. 13),

13. Okap dachu od południowo
wschodniej strony.

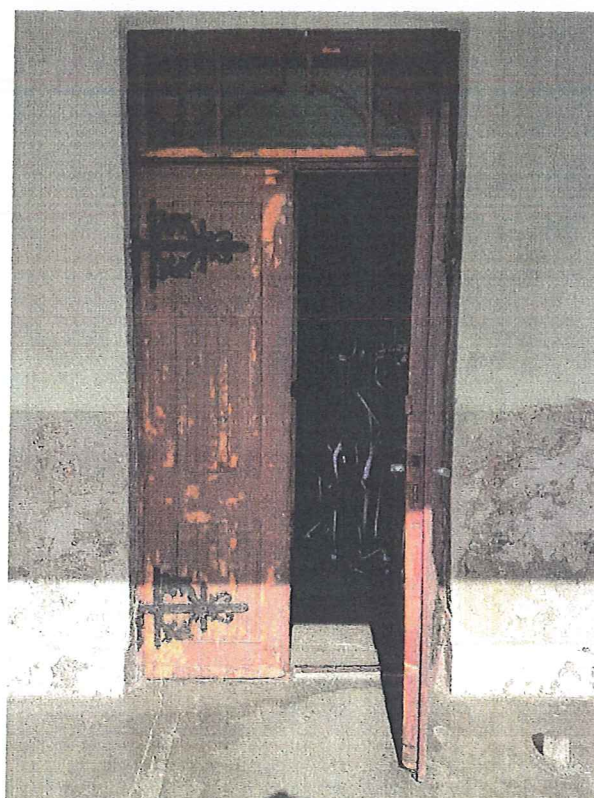
14. Stolarka drzwiowa

- wykonanie wentylacji wszystkich pomieszczeń,
- wykonanie instalacji grzewczej, wod-kan, elektrycznej,
- wymianę stolarki okiennej i drzwiowej,
- wykonanie nowych obróbek blacharskich na całym budynku,

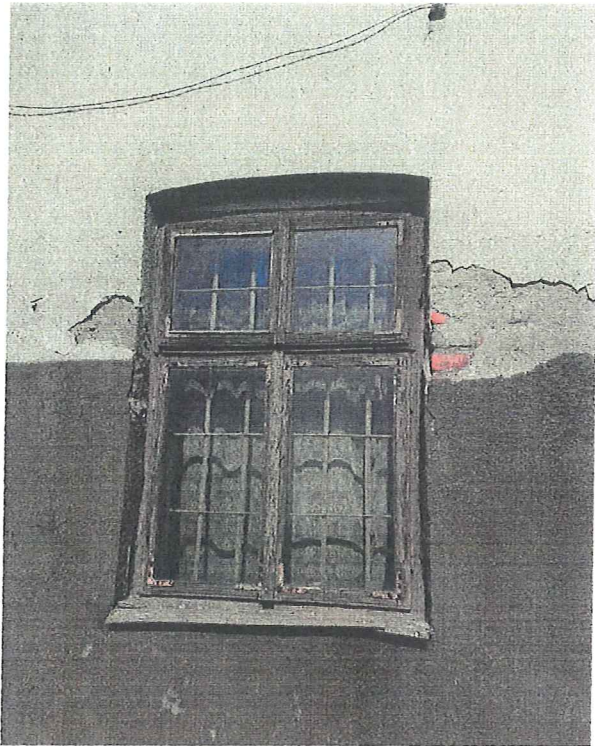
15. Stolarka okienna

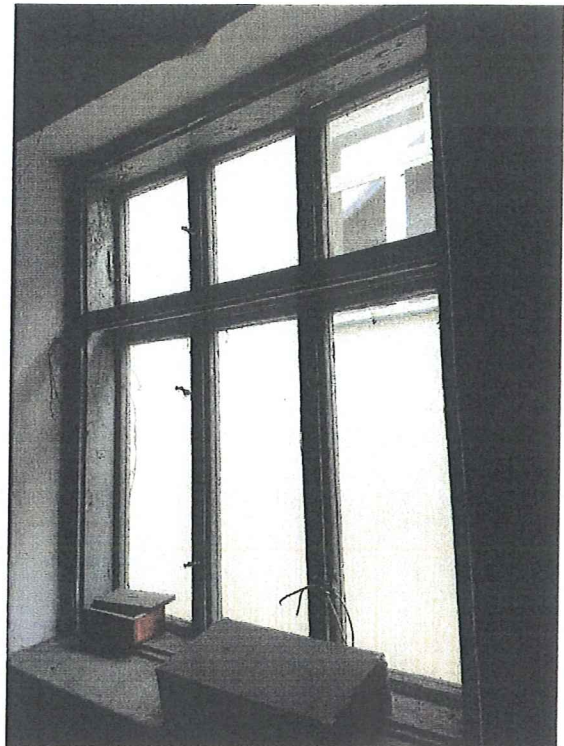
16 Okna skrzynkowe, szklone pojedynczo, mocno zniszczone.

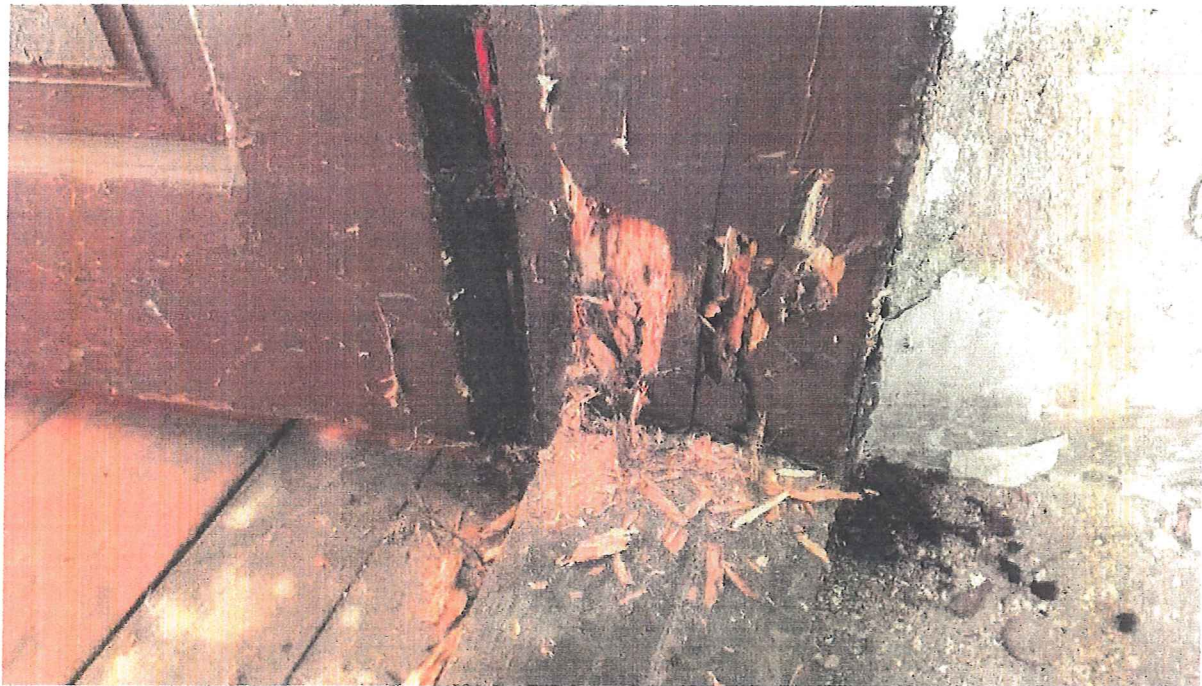
17. Działalność spuszczela pospolitego w obrębie stolarki drzwiowej

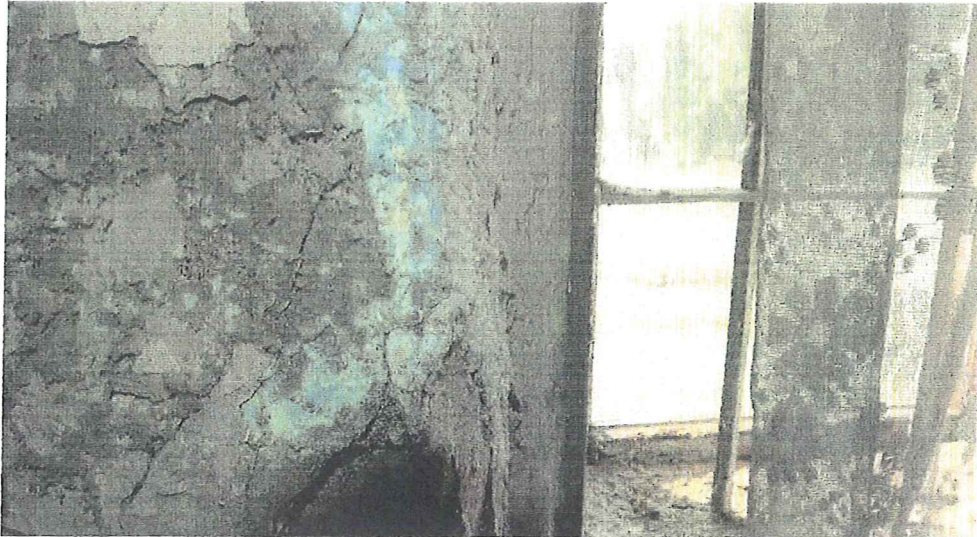
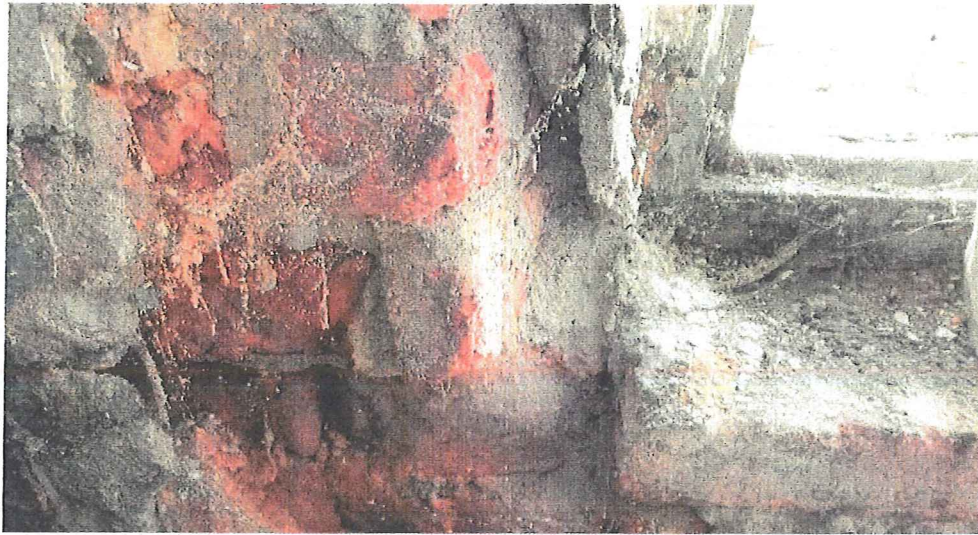
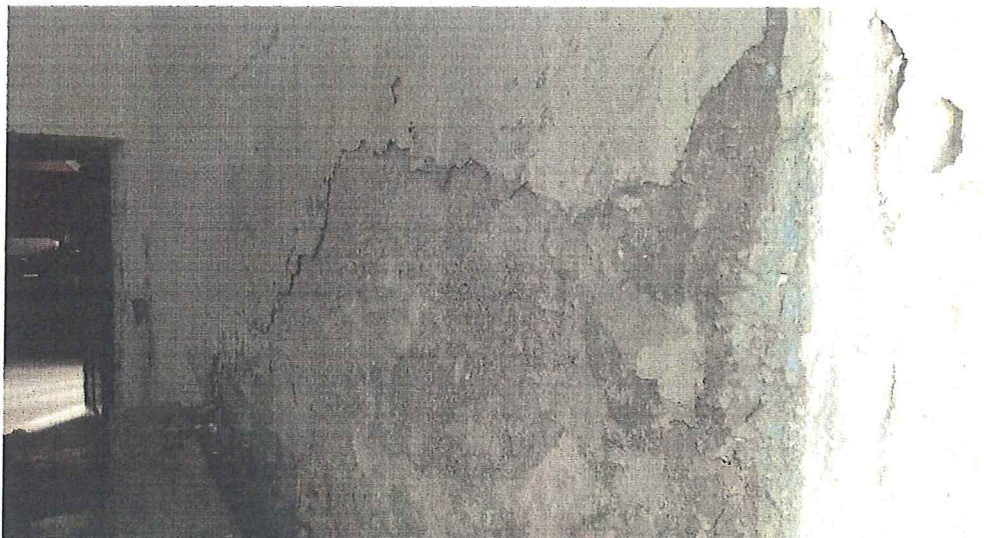
- Na ścianie zewnętrznej przy oknie zaobserwowano wysolenia o białej delikatnej strukturze (fot. 18)
- Stan zawilgocenia murów, badania wykonano metodą nieniszczącą, na różnych wysokościach za pomocą STHT77030 f-my Stanley (fot. 36, 37, 38).

18. 19. 20. Destrukcyjny wpływ wilgoci na mury.

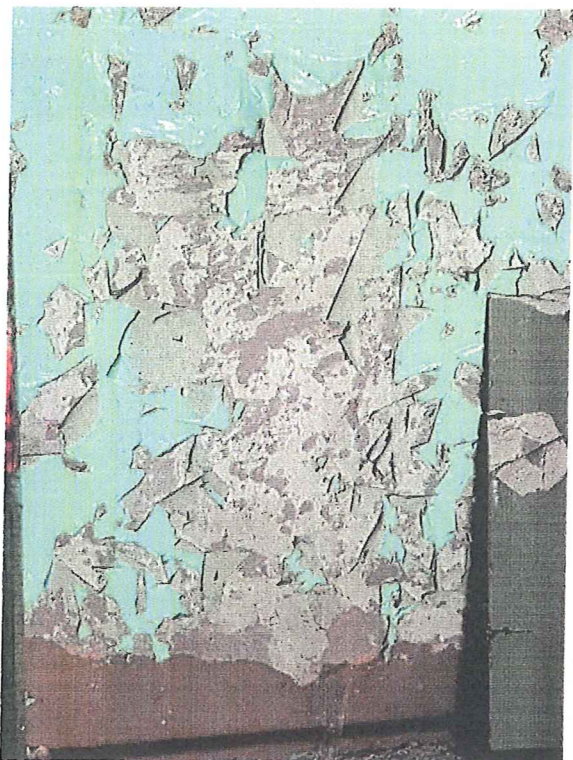
21. Powłoki malarskie wewnątrz.

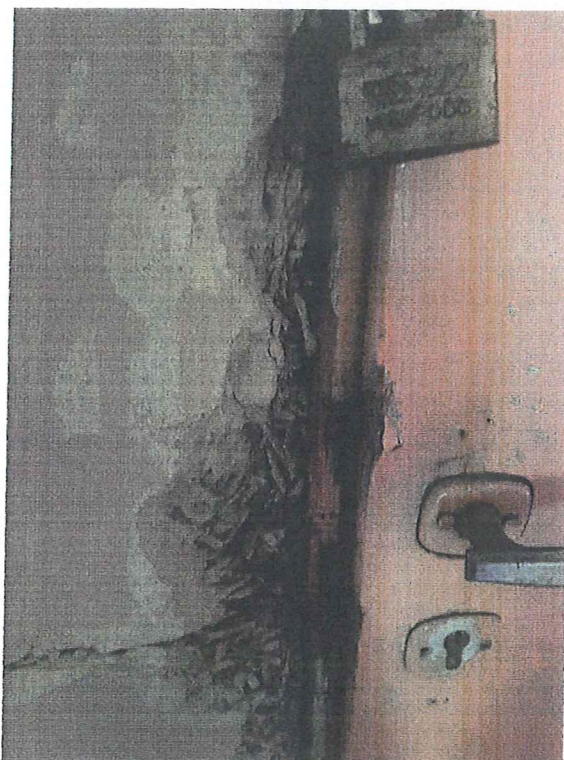
22. Tynki na trzcinie.

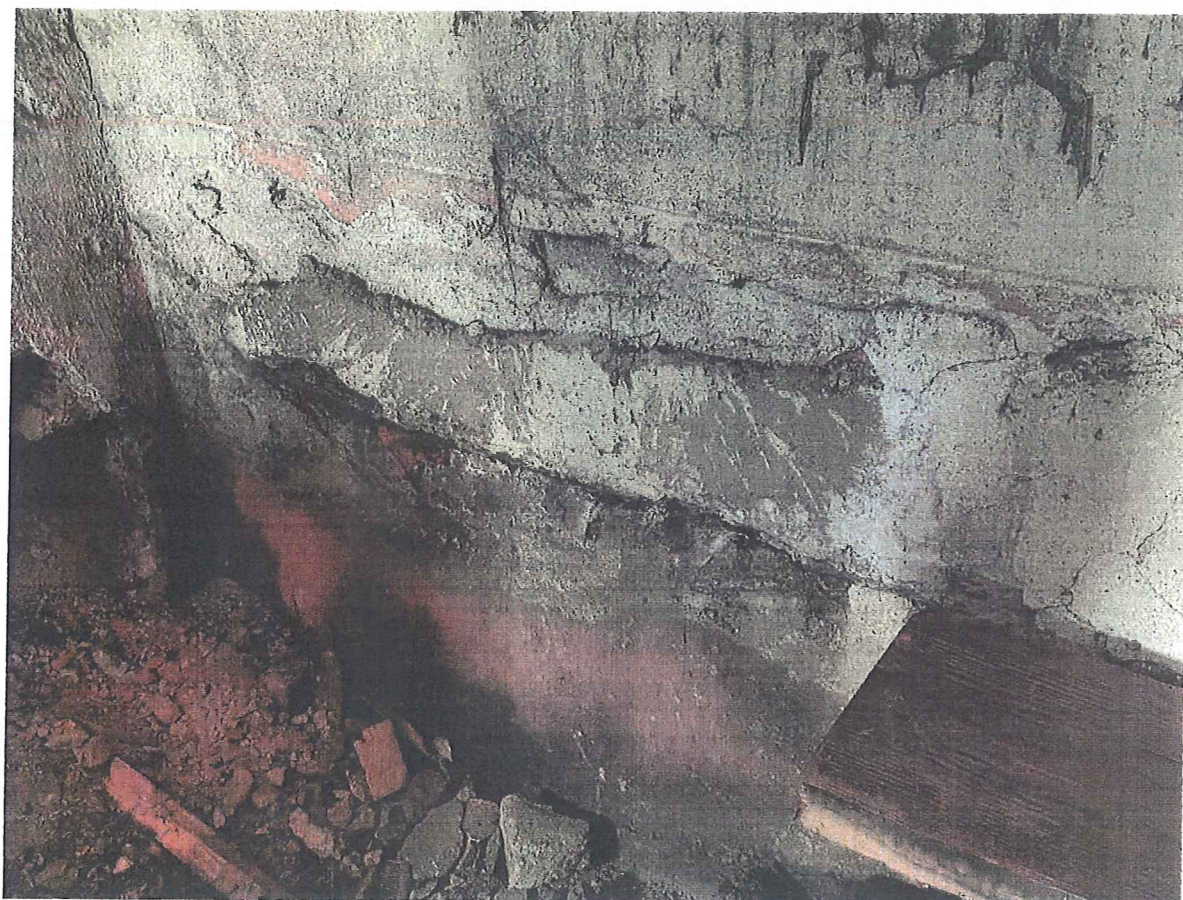
- Korozja elementów stalowych, obróbek blacharskich (fot. 12, 32, 33),
- Rozwój grzybów pleśniowych oraz grzybów domowych na elementach drewnianych - podłoga sali widowiskowej (fot. 23, 24, 25),

23. Fragmenty izolacji poziomej, odkrywka w sali widowiskowej.

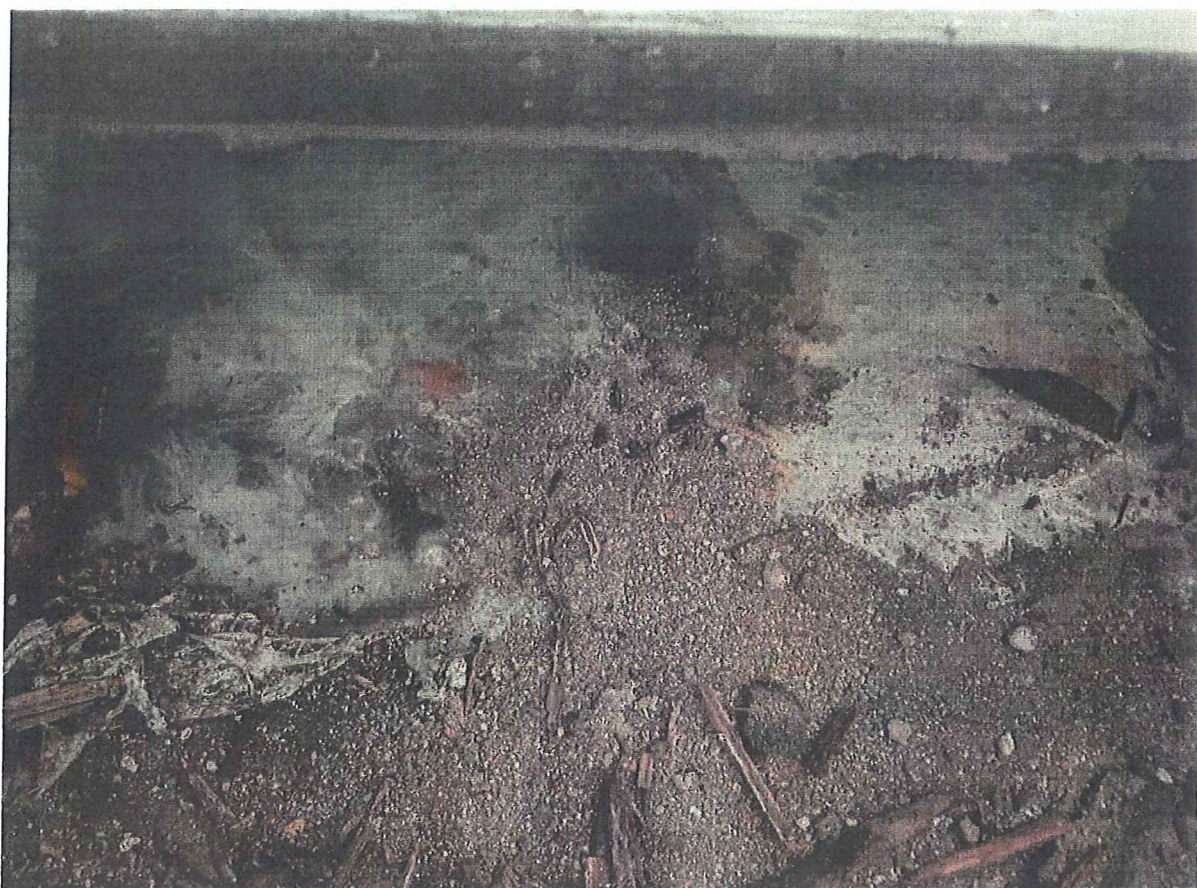
Stwierdzono obecność bardzo puszystej, watawatej grzybni, koloru białego / podłoga sali widowiskowej / (fot. 24, 25) co wskazuje na początkowe stadium grzybni Grzyba domowego właściwego, strocza łzawego (strocza domowego) *Serpula lacrymans* (Wulf., Fr.) Schroet, rozwijającej się na drewnianych elementach, w miejscach o zwiększonej wilgotności.

24. Fragmenty konstrukcji podłogi w sali zaatakowanej przez grzyba domowego właściwego.

- częściową wymianę więźby dachowej, wzmocnienie konstrukcji, zmianę pokrycia dachu wraz z niezbędnymi izolacjami,
- wymianę podłogi w sali widowiskowej wraz z konstrukcją, wykonanie warstw izolacyjnych podłogi,

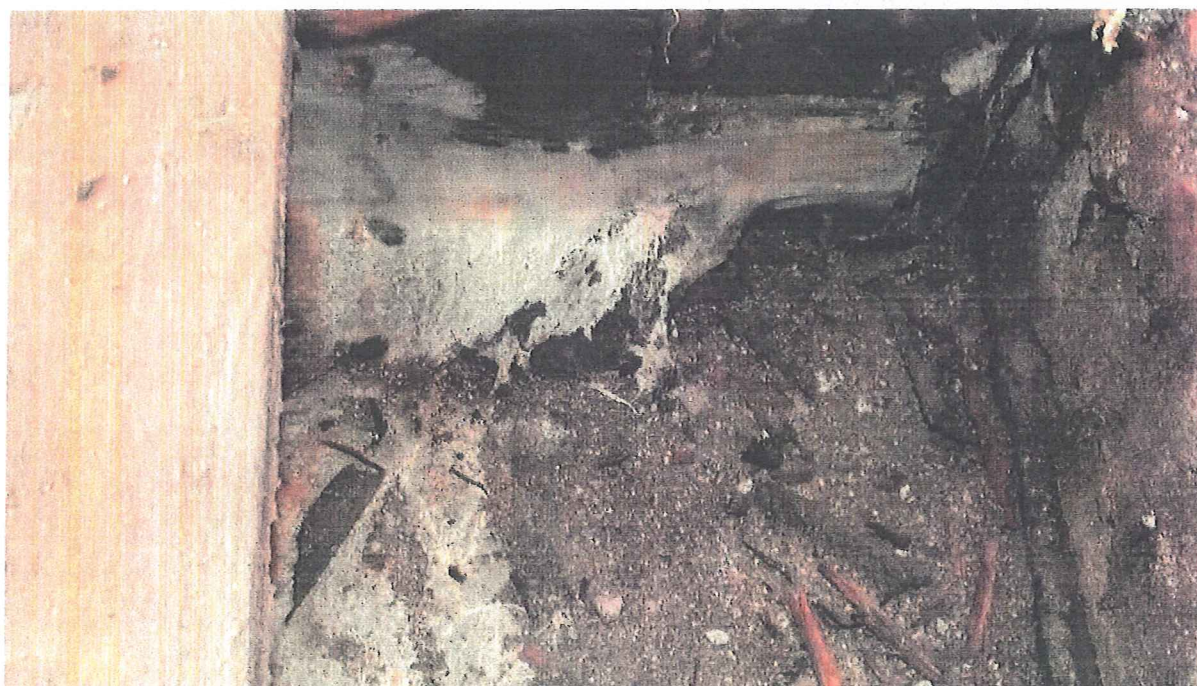
25. Fragmenty konstrukcji podłogi w sali zaatakowanej przez grzyba domowego właściwego.

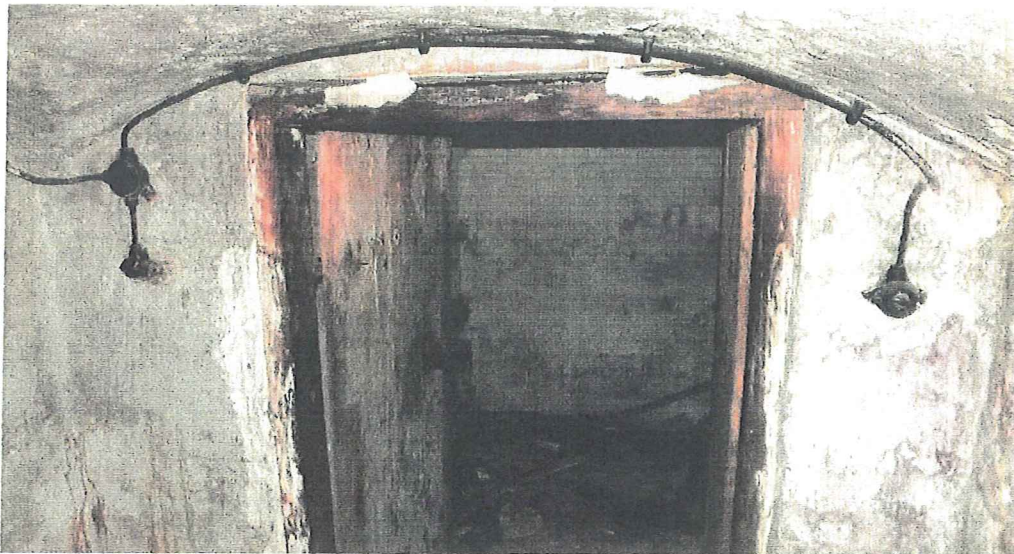
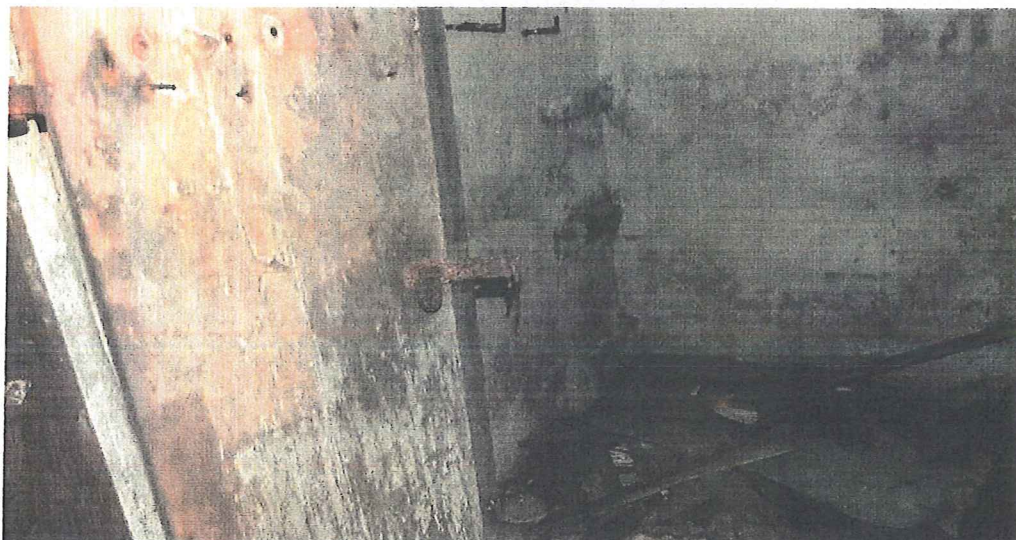
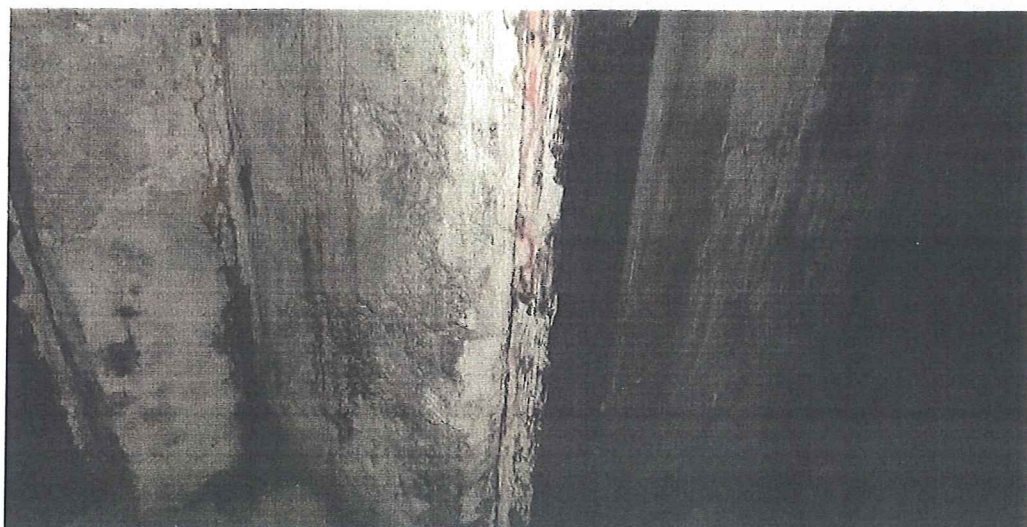
26. 27. 28. mury i stolarka piwnicy zawilgocone i zaatakowane przez grzyby

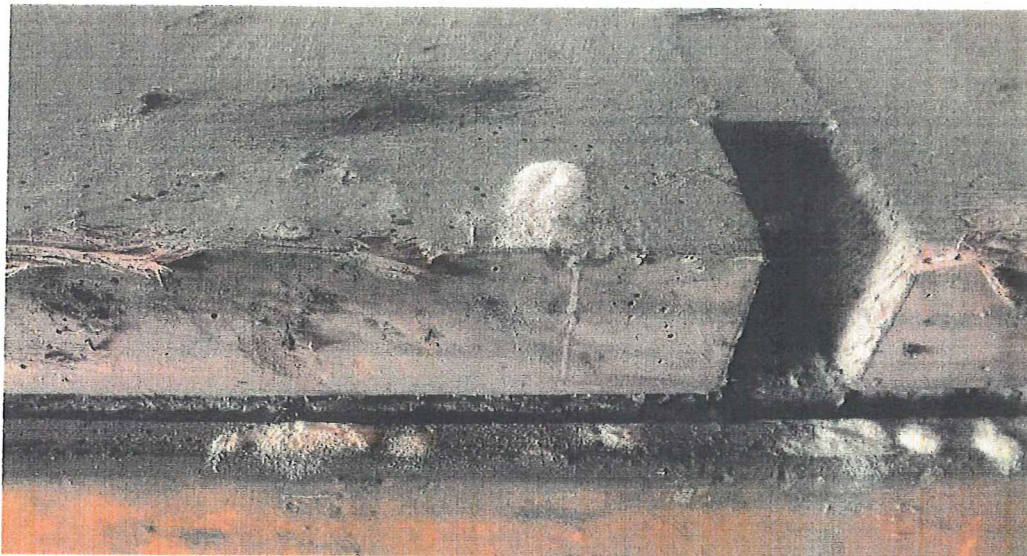
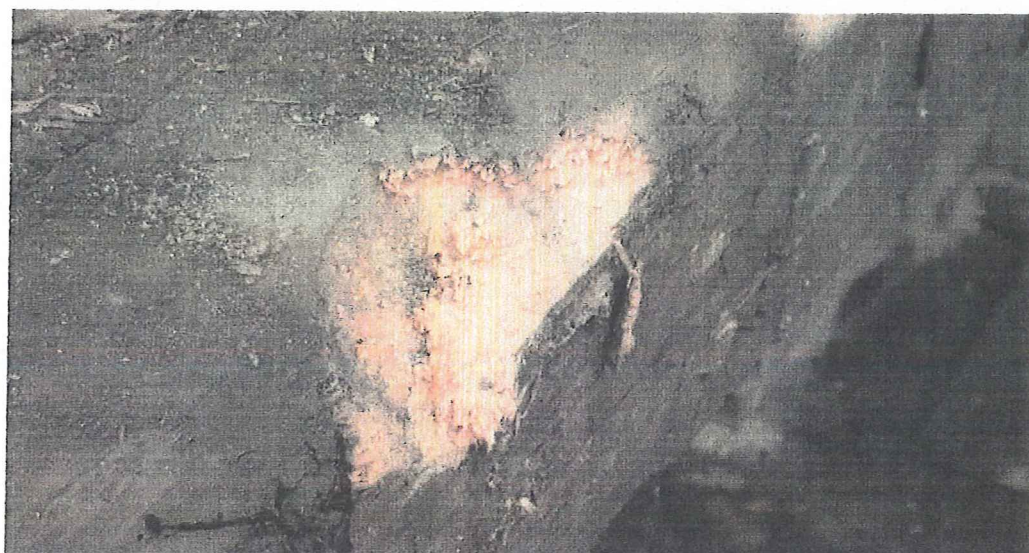
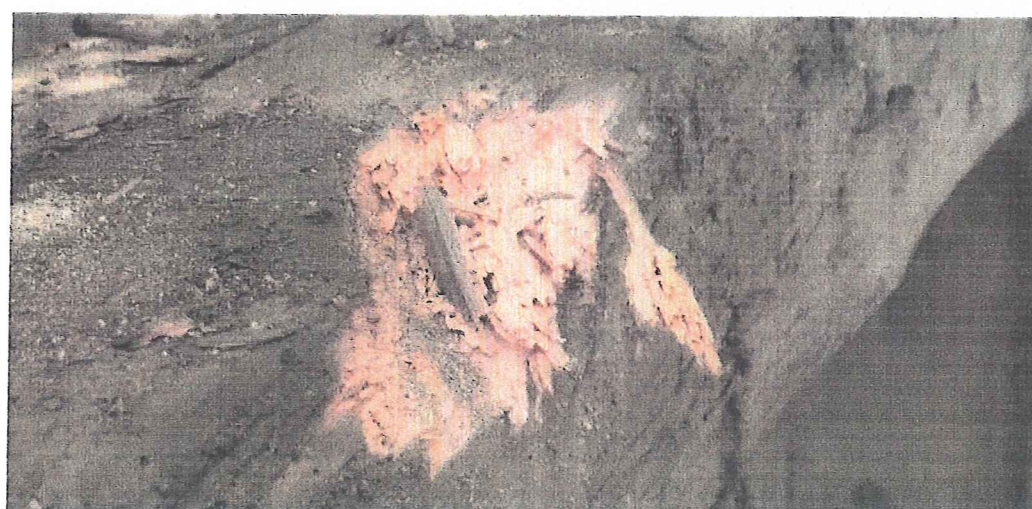
Na podstawie oględzin otworów wylotowych oraz zawartości chodników, stwierdzono porażenie drewna przez dwóch groźnych niszczyli drewna - spuszczela pospolitego (*Hylotrupes bajulus* L) i kołatka domowego (*Anobium punctatum*). Oba gatunki należą do grupy najbardziej pospolitych i najbardziej szkodliwych owadów niszczących drewno. Nie zwalczane, mogą żerować przez wiele pokoleń, aż do zupełnego zniszczenia porażonego drewna.

29. 30. 31. Elementy drewniane zaatakowane przez kofalka domowego.

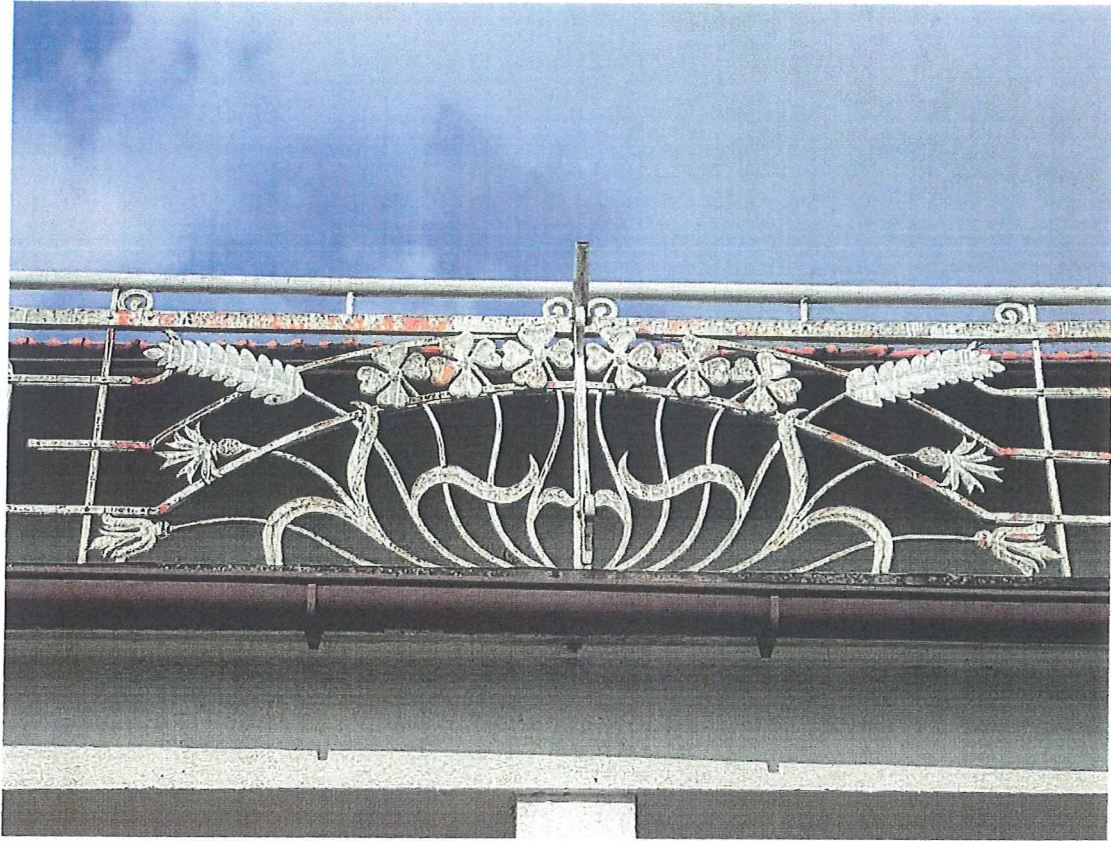
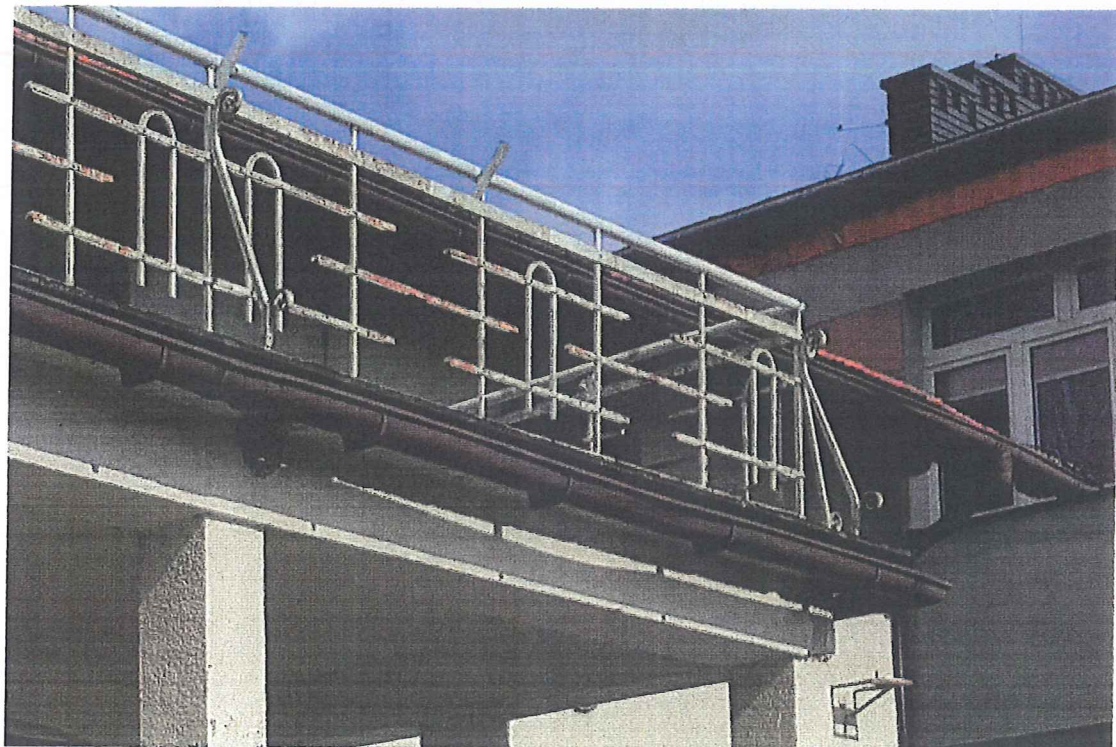
32. 33. Skorodowane balustrady i obróbki blacharskie na tarasie.

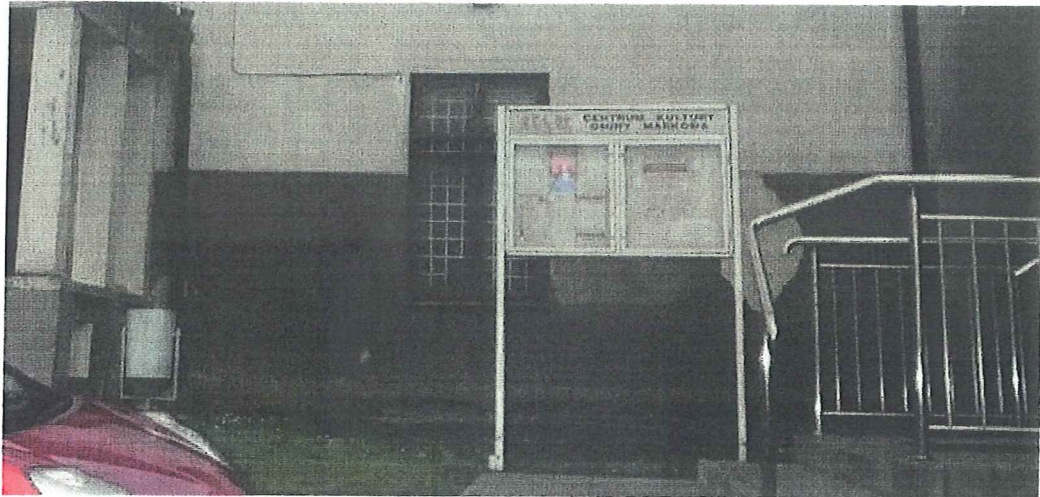
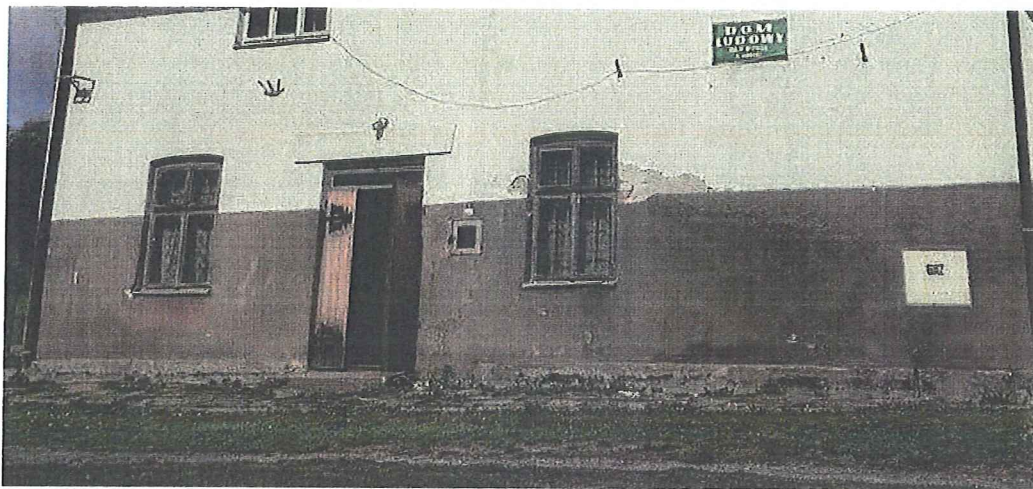
34. 35. Naloty, algi i mchy w strefie przyziemia.

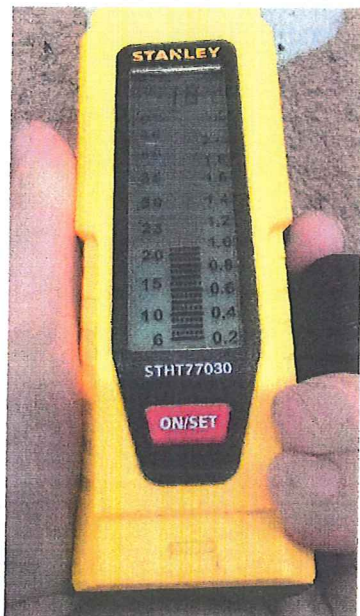
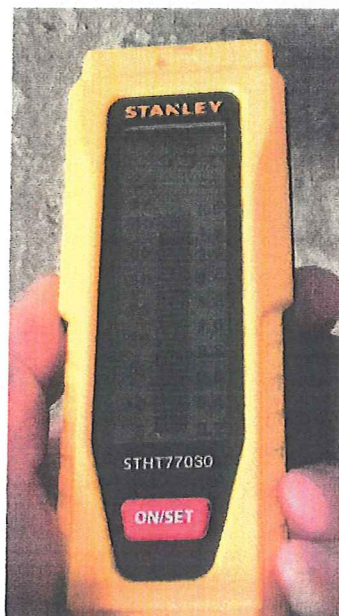
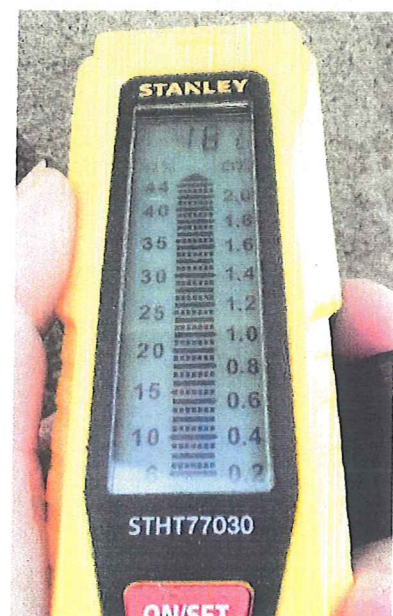
36. 37. 38. Pomiary zawilgocenia muru
