INWENTARYZACJA PRZEPUSTU

**PRZEBUDOWA DROGI GMINNEJ Nr 109916 R
BORATYNÓWKA HUSÓW**

HUSÓW GM. MARKOWA

Maj 2023

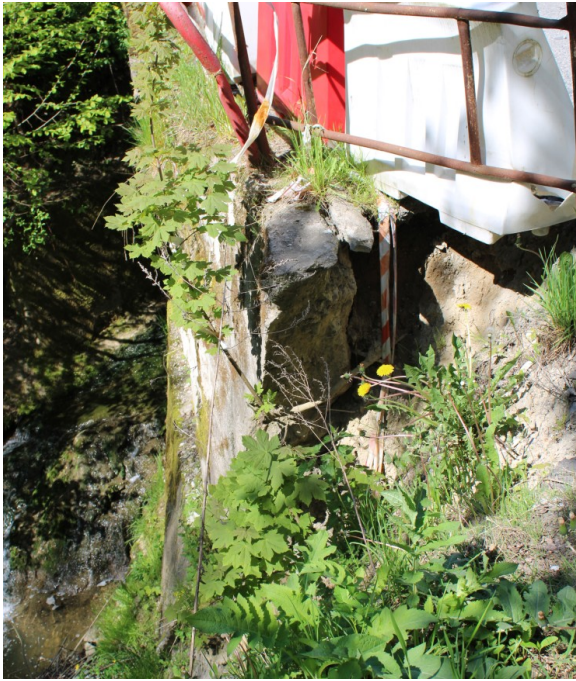
Istniejący przepust znajduje się w złym stanie technicznym. Uszkodzeniu uległy ściany przepustu, widoczne uszkodzenia płyty sklepienia przepustu. Uszkodzone również są nienormatywne barierki ochronne przepustu. Widoczne podmycie ścianek bocznych przepustu i obsunięcie skarpy – odsłonięta ściana przepustu.

Wymagana jest niezwłoczna generalna przebudowa uszkodzonego przepustu.

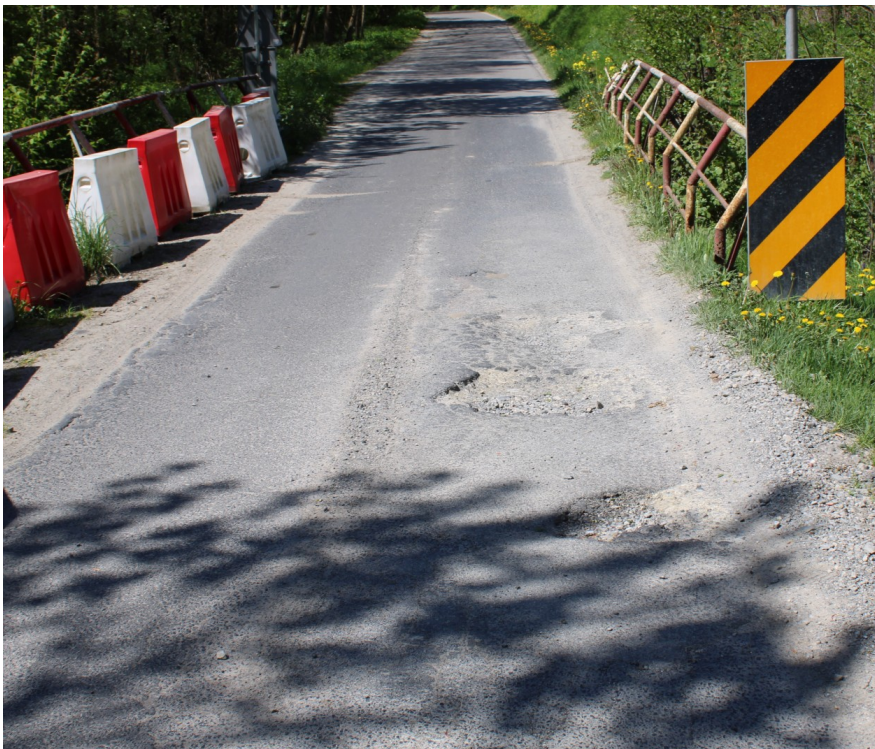
Na nawierzchni przepustu widoczne uszkodzenia warstwy ścieralnej, wiążącej i podbudowy, widoczne wybrzuszenia krawędzi jezdni i widoczne koleiny.

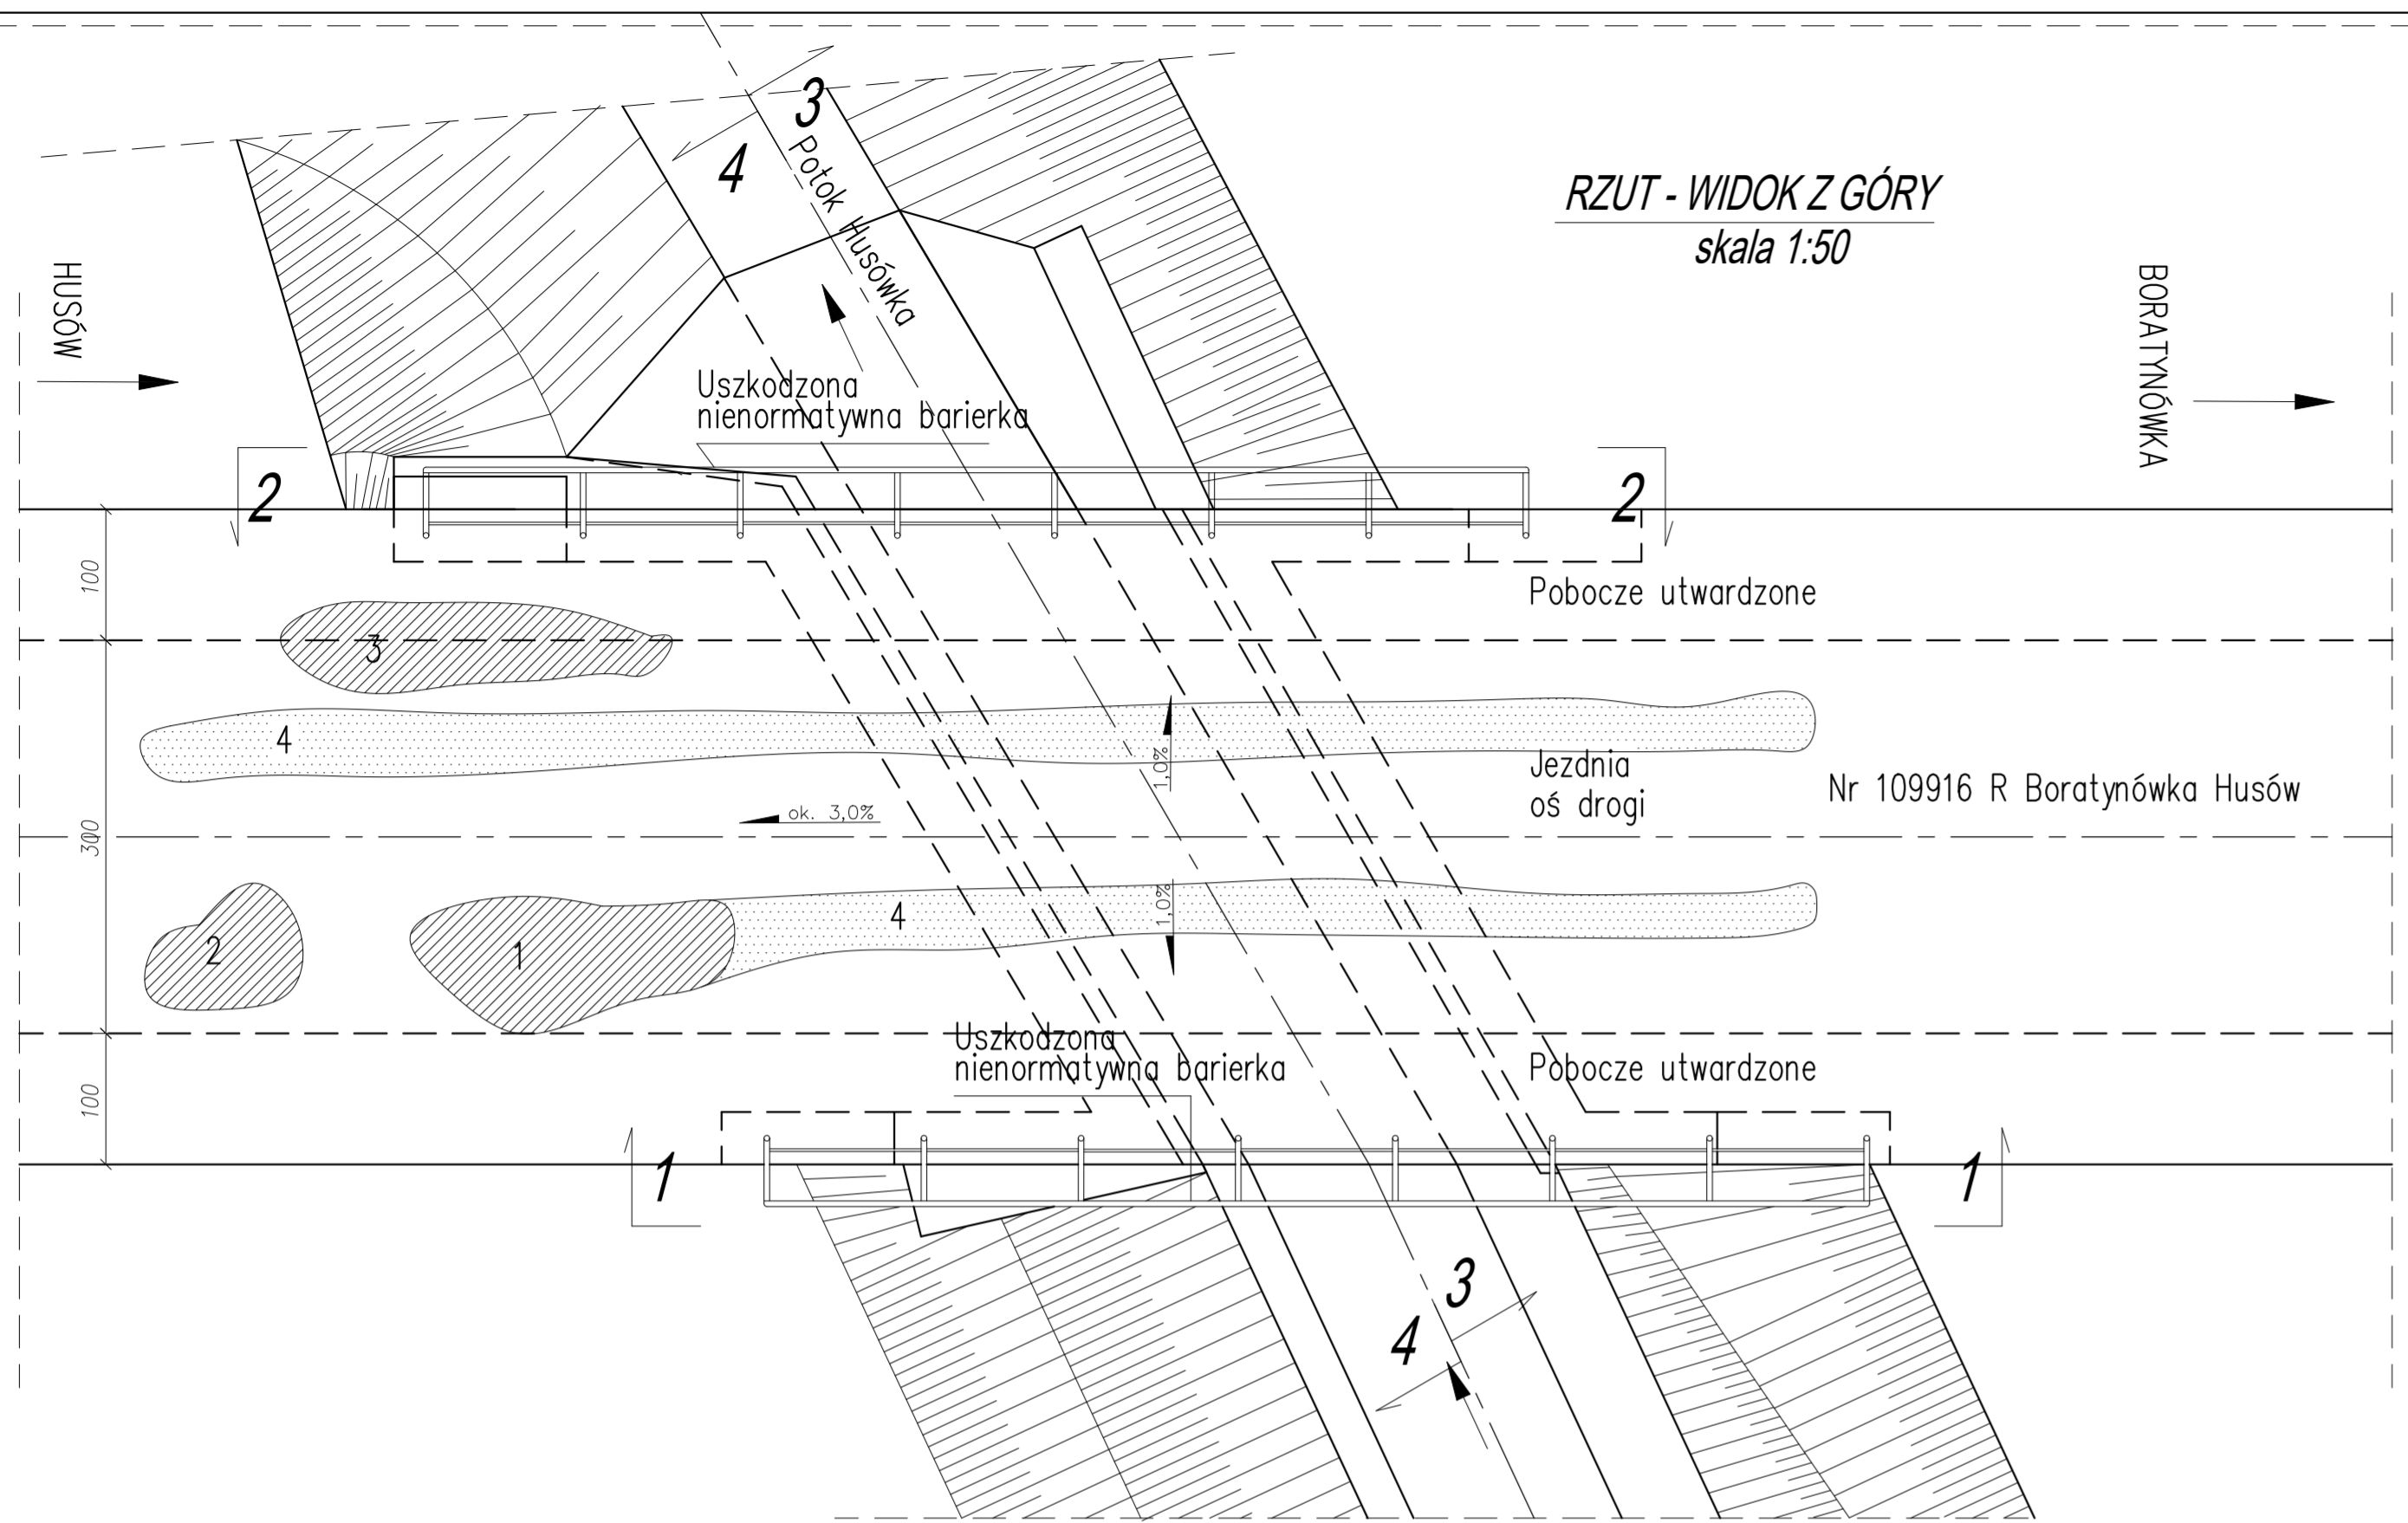
RZUT - WIDOK Z GÓRY
skala 1:50

- UWAGI:
1. Uszkodzona nawierzchnia warstwy ścieralnej, wiążącej i podbudowy.
 2. Uszkodzona nawierzchnia warstwy ścieralnej, wiążącej i podbudowy.
 3. "Wybrzuszenie" nawierzchni.
 4. Widoczne zagłębienie - "koleina".
