PROGRAM PRAC KONSERWATORSKICH
- ZEWNĘTRZNA STOLARKA DRZWIOWA ORAZ BALUSTRADA DOMU
LUDOWEGO W MARKOWEJ

Opracowała: mgr Elżbieta Wiącek-Lach
konservator dzieł sztuki

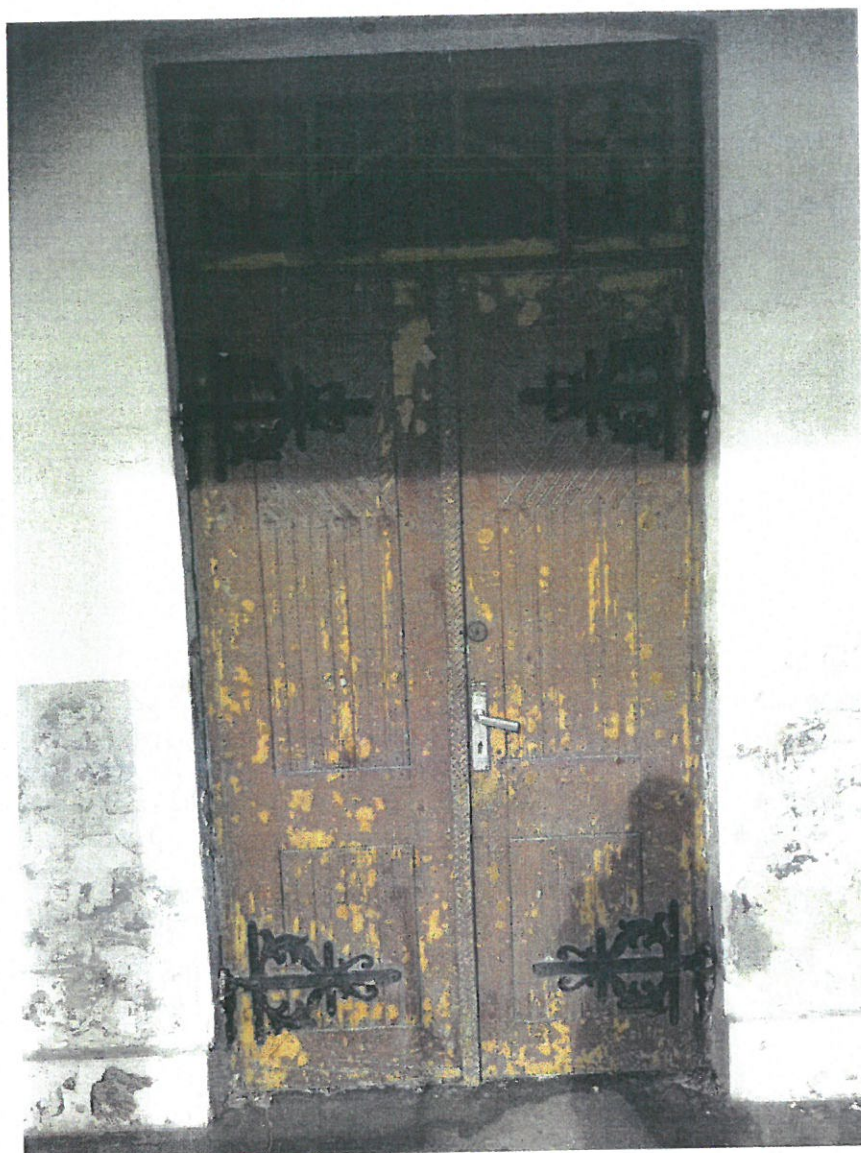
Polichromowane drzwi zewnętrzne znajdują się w bardzo złym stanie zachowania. Powierzchnia desek została wielokrotnie przemalowana po formie. Widoczne są odspojenia i złuszczenia warstw malarskich. Widać liczne ubytki sięgające drewnianego podłoża. Na całej powierzchni desek występują uszkodzenia mechaniczne i wgniecenia drewna spowodowane użytkowaniem obiektu. Na tym etapie prac trudno jest precyzyjnie określić rzeczywisty stan zachowania struktury drewna.

Metalowe zawiasy posiadają wtórne nawarstwienia malarskie, ich powierzchnia jest skorodowana.

1. Oczyszczenie szkła środkiem powierzchniowo czynnym. Zabezpieczenie powierzchni przed kolejnymi etapami prac.
2. Wykonanie stratygrafii warstw technologicznych w celu określenia oryginalnej kolorystyki.
3. Usunięcie zanieczyszczeń i wtórnych powłok malarskich z drewna metodami mechanicznymi i chemicznymi przy pomocy odpowiednio

- dobrych preparatów np. środka do usuwania starych powłok firmy V33, Remosol 300.
4. Impregnacja owadobójcza środkiem zawierającym permethrynę np. środek owadobójczy firmy ALTAX.

5. Usunięcie sinizny drewna niepolichromowanego, środkiem do odszarzania drewna np. firmy Syntilor.
 6. Zabezpieczenie powierzchni desek środkiem biobójczym np. Adolit firmy Remmers.

7. Wykonanie niezbędnych napraw stolarskich. W przypadku wystąpienia zdegradowanych fragmentów drewna wykonanie drewnianych wstawek z odpowiednim opracowaniem powierzchni. Sklejenie ruchomych elementów drewna klejem stolarskim.

8. Uzupelnienie drobnych ubytków kitami do drewna (akrylowe/wynylowe).
 9. Opracowanie kolorystyczne powierzchni drewna farbą do drewna (do użytku zewnętrznego). Kolor farby ustalony na podstawie badań stratygrafii, zatwierdzony przez nadzór konserwatorski.

10. Usunięcie wtórnych powłok malarskich oraz produktów korozji z metalowych zawiasów oraz gwoździ.
 11. Zabezpieczenie powierzchni farbą cynkową.
 12. Pokrycie powierzchni zawiasów farbą do metalu np. farbą poliwinyloową Lovigraf.

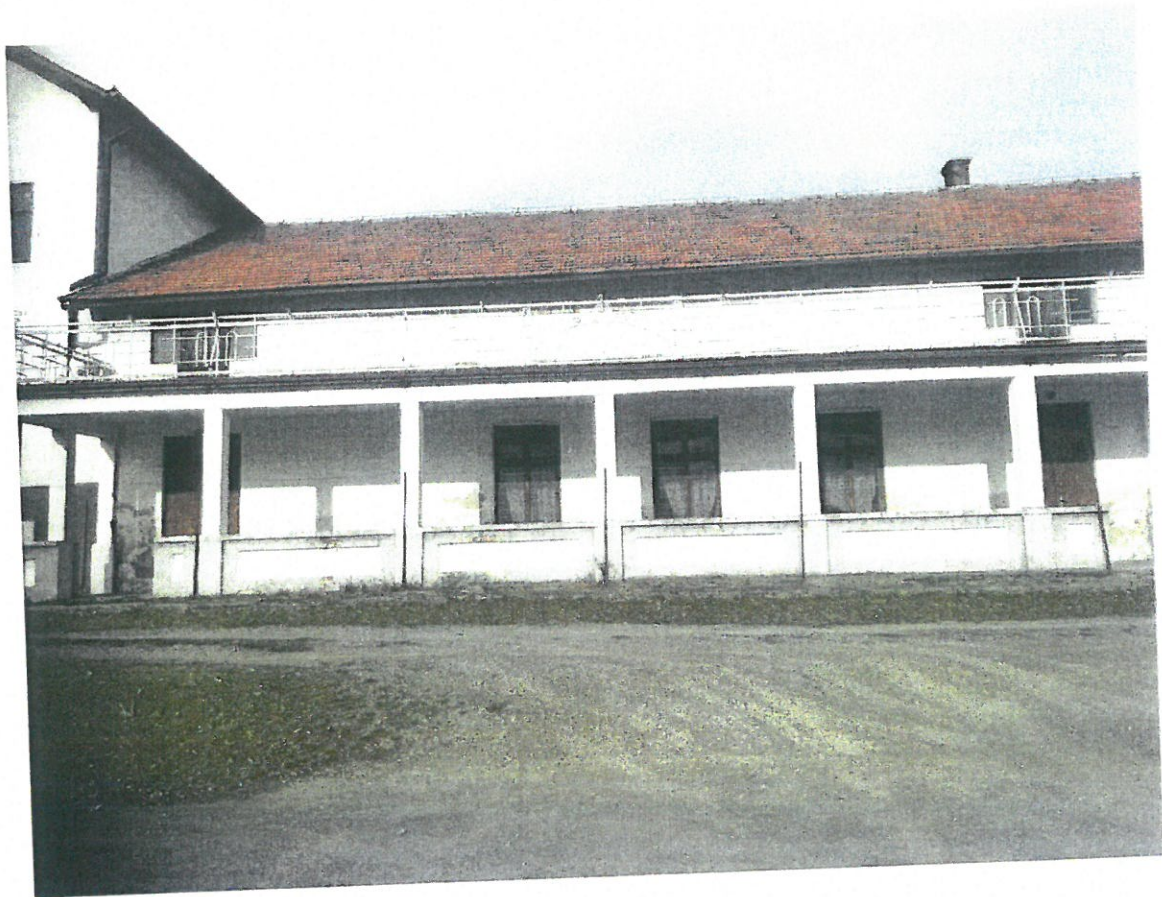
Stan zachowania metalowej balustrady należy określić jako zły. Na powierzchni występują liczne przemalowania olejne. W ubytkach farby widać skorodowane fragmenty metalu.

1. Oczyszczenie z nawarstwień farb i produktów korozji metodą strumieniową – ścierną.
2. Zabezpieczenie antykorozyjne, np. 10% roztworem taniny w etanolu lub farbą Galva Zink 1085 firmy Rust-Oleum lub podobną.
3. Odtworzenie brakujących elementów detalu balustrad, w technice oryginału.
4. Pokrycie balustrad w dwóch warstwach farbą: firmy Nobiles lub Eddi Schmied lub lakierem do metalu np. Epoxy 9100 firmy Rust-Oleum (kolor ustalony zgodnie z aranżacją kolorystyki elewacji budynku na podstawie badań stratygrafii)
