INWENTARYZACJA PRZEPUSTU

**PRZEBUDOWA DROGI GMINNEJ Nr 109916 R
BORATYNÓWKA HUSÓW**

HUSÓW GM. MARKOWA

Maj 2023

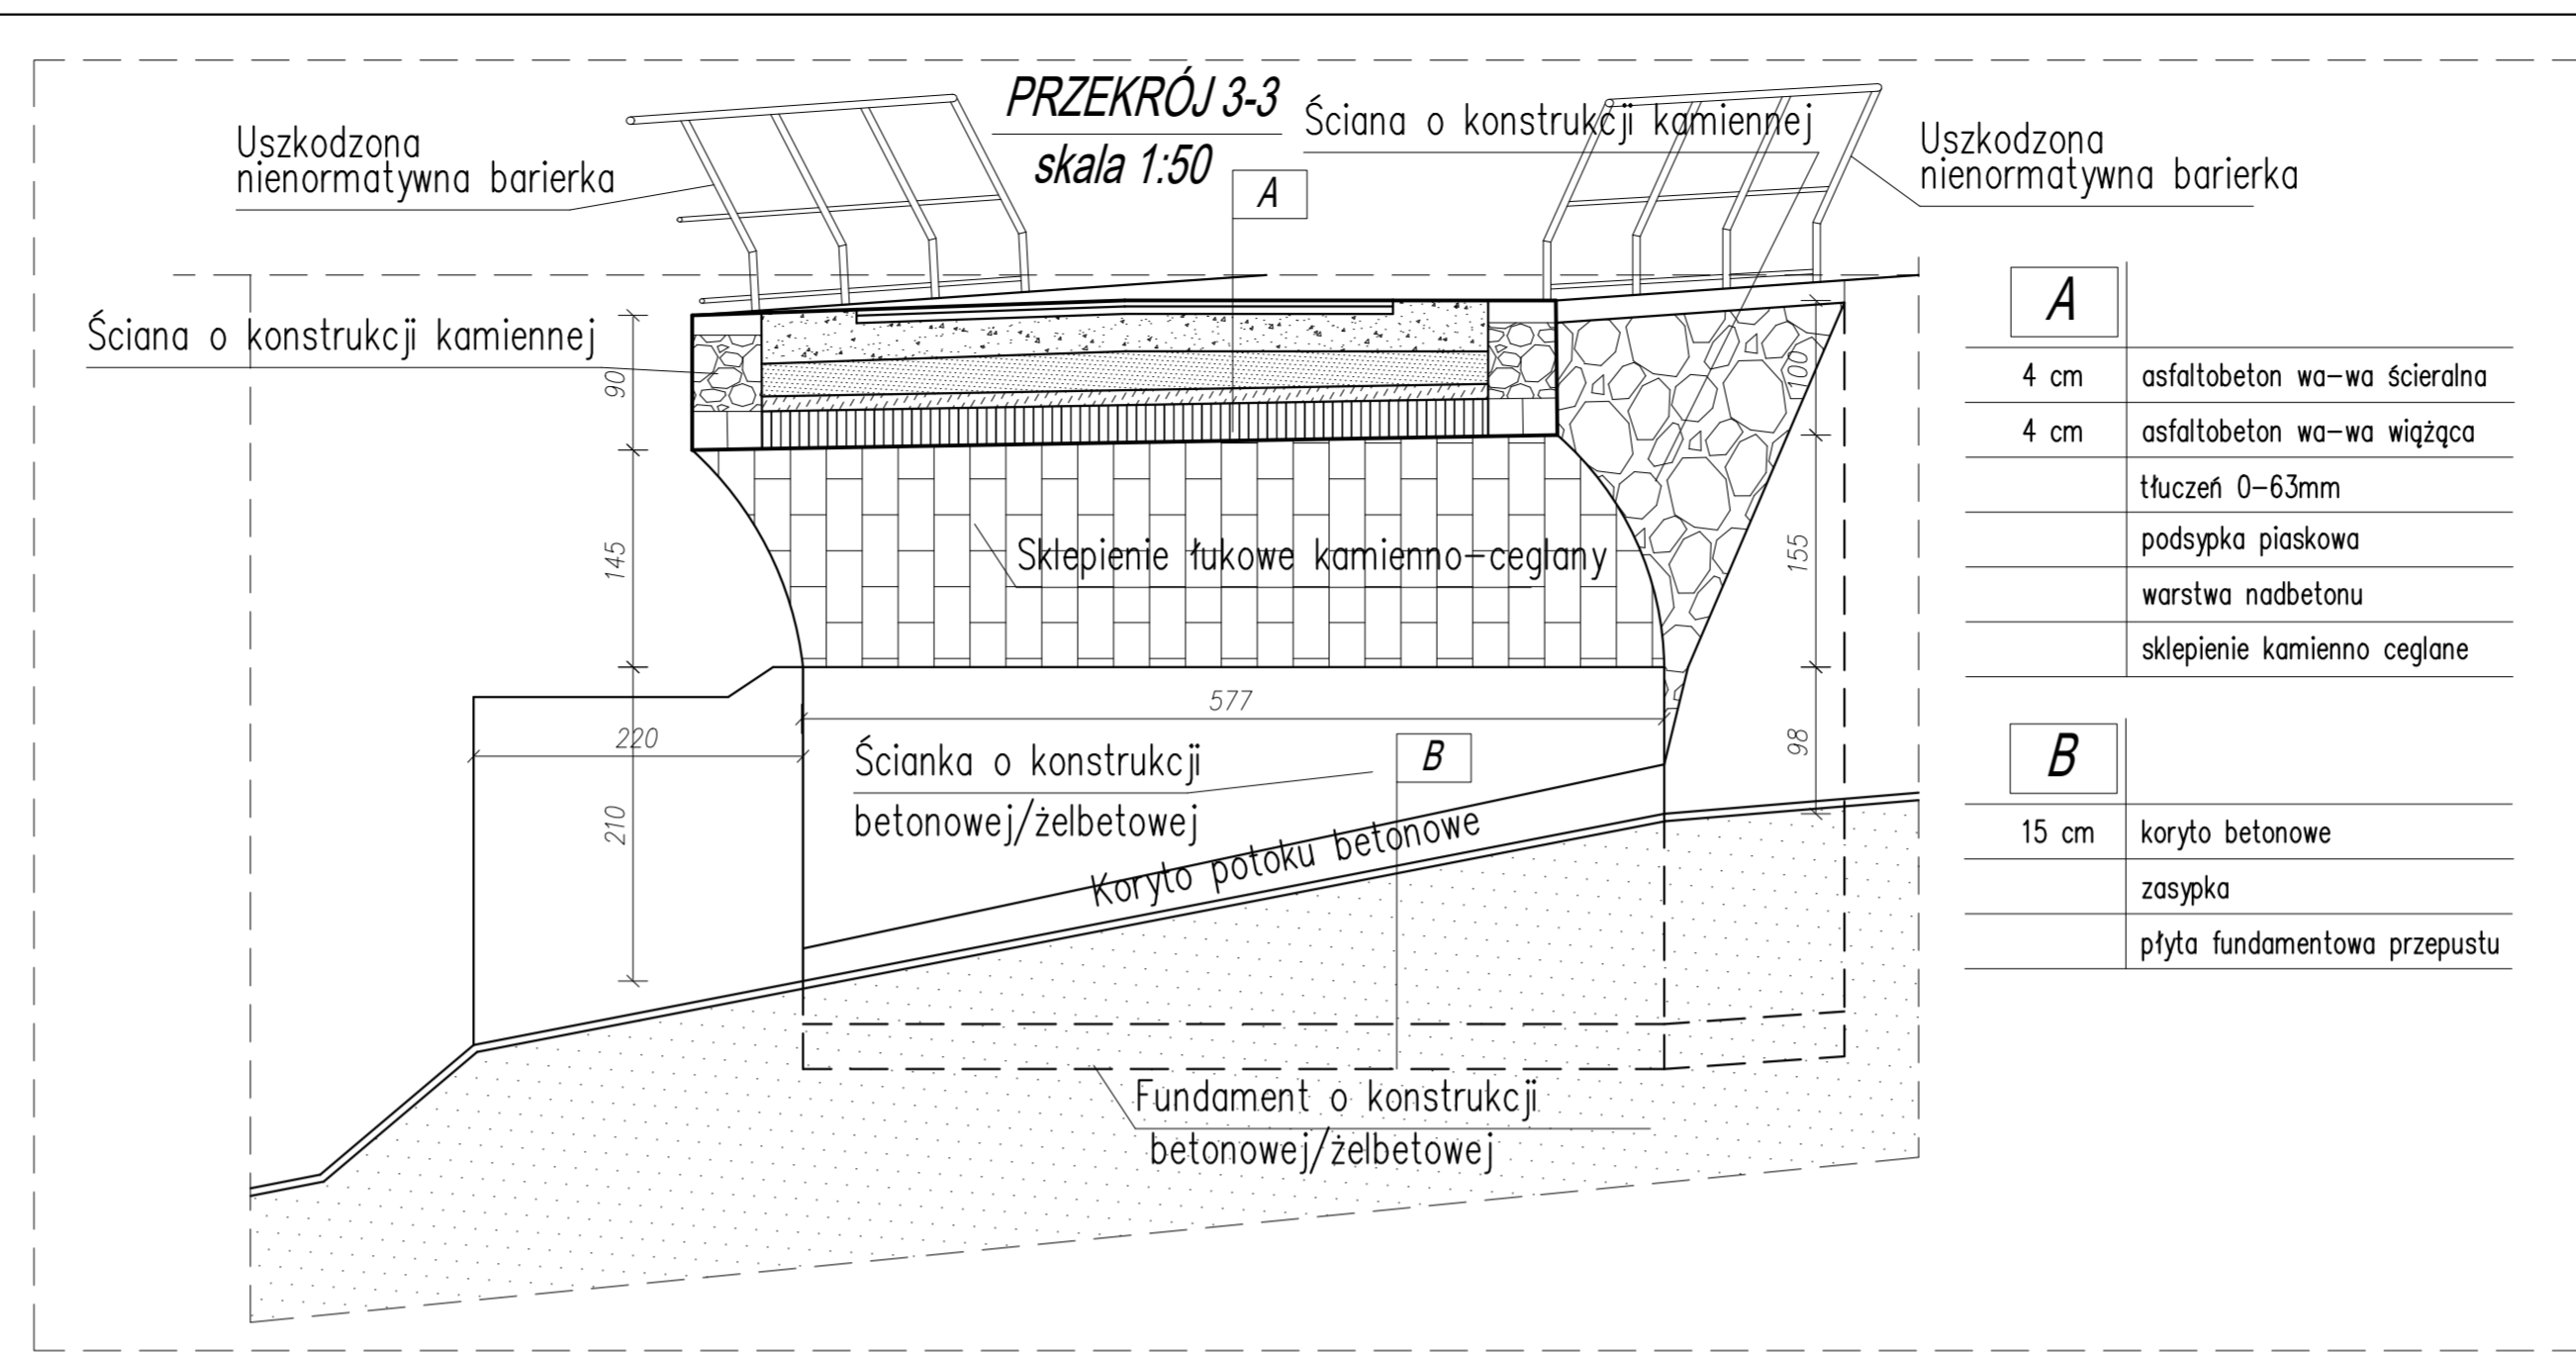
RZUT - WIDOK Z GÓRY
skala 1:50

Na nawierzchni przepustu widoczne uszkodzenia warstwy ścieralnej, wiążącej i podbudowy, widoczne wybrzuszenia krawędzi jezdni i widoczne koleiny.

- UWAGI:
1. Uszkodzona nawierzchnia warstwy ścieralnej, wiążącej i podbudowy.
 2. Uszkodzona nawierzchnia warstwy ścieralnej, wiążącej i podbudowy.
 3. "Wybrzuszenie" nawierzchni.
 4. Widoczne zagłębienie - "koleina".

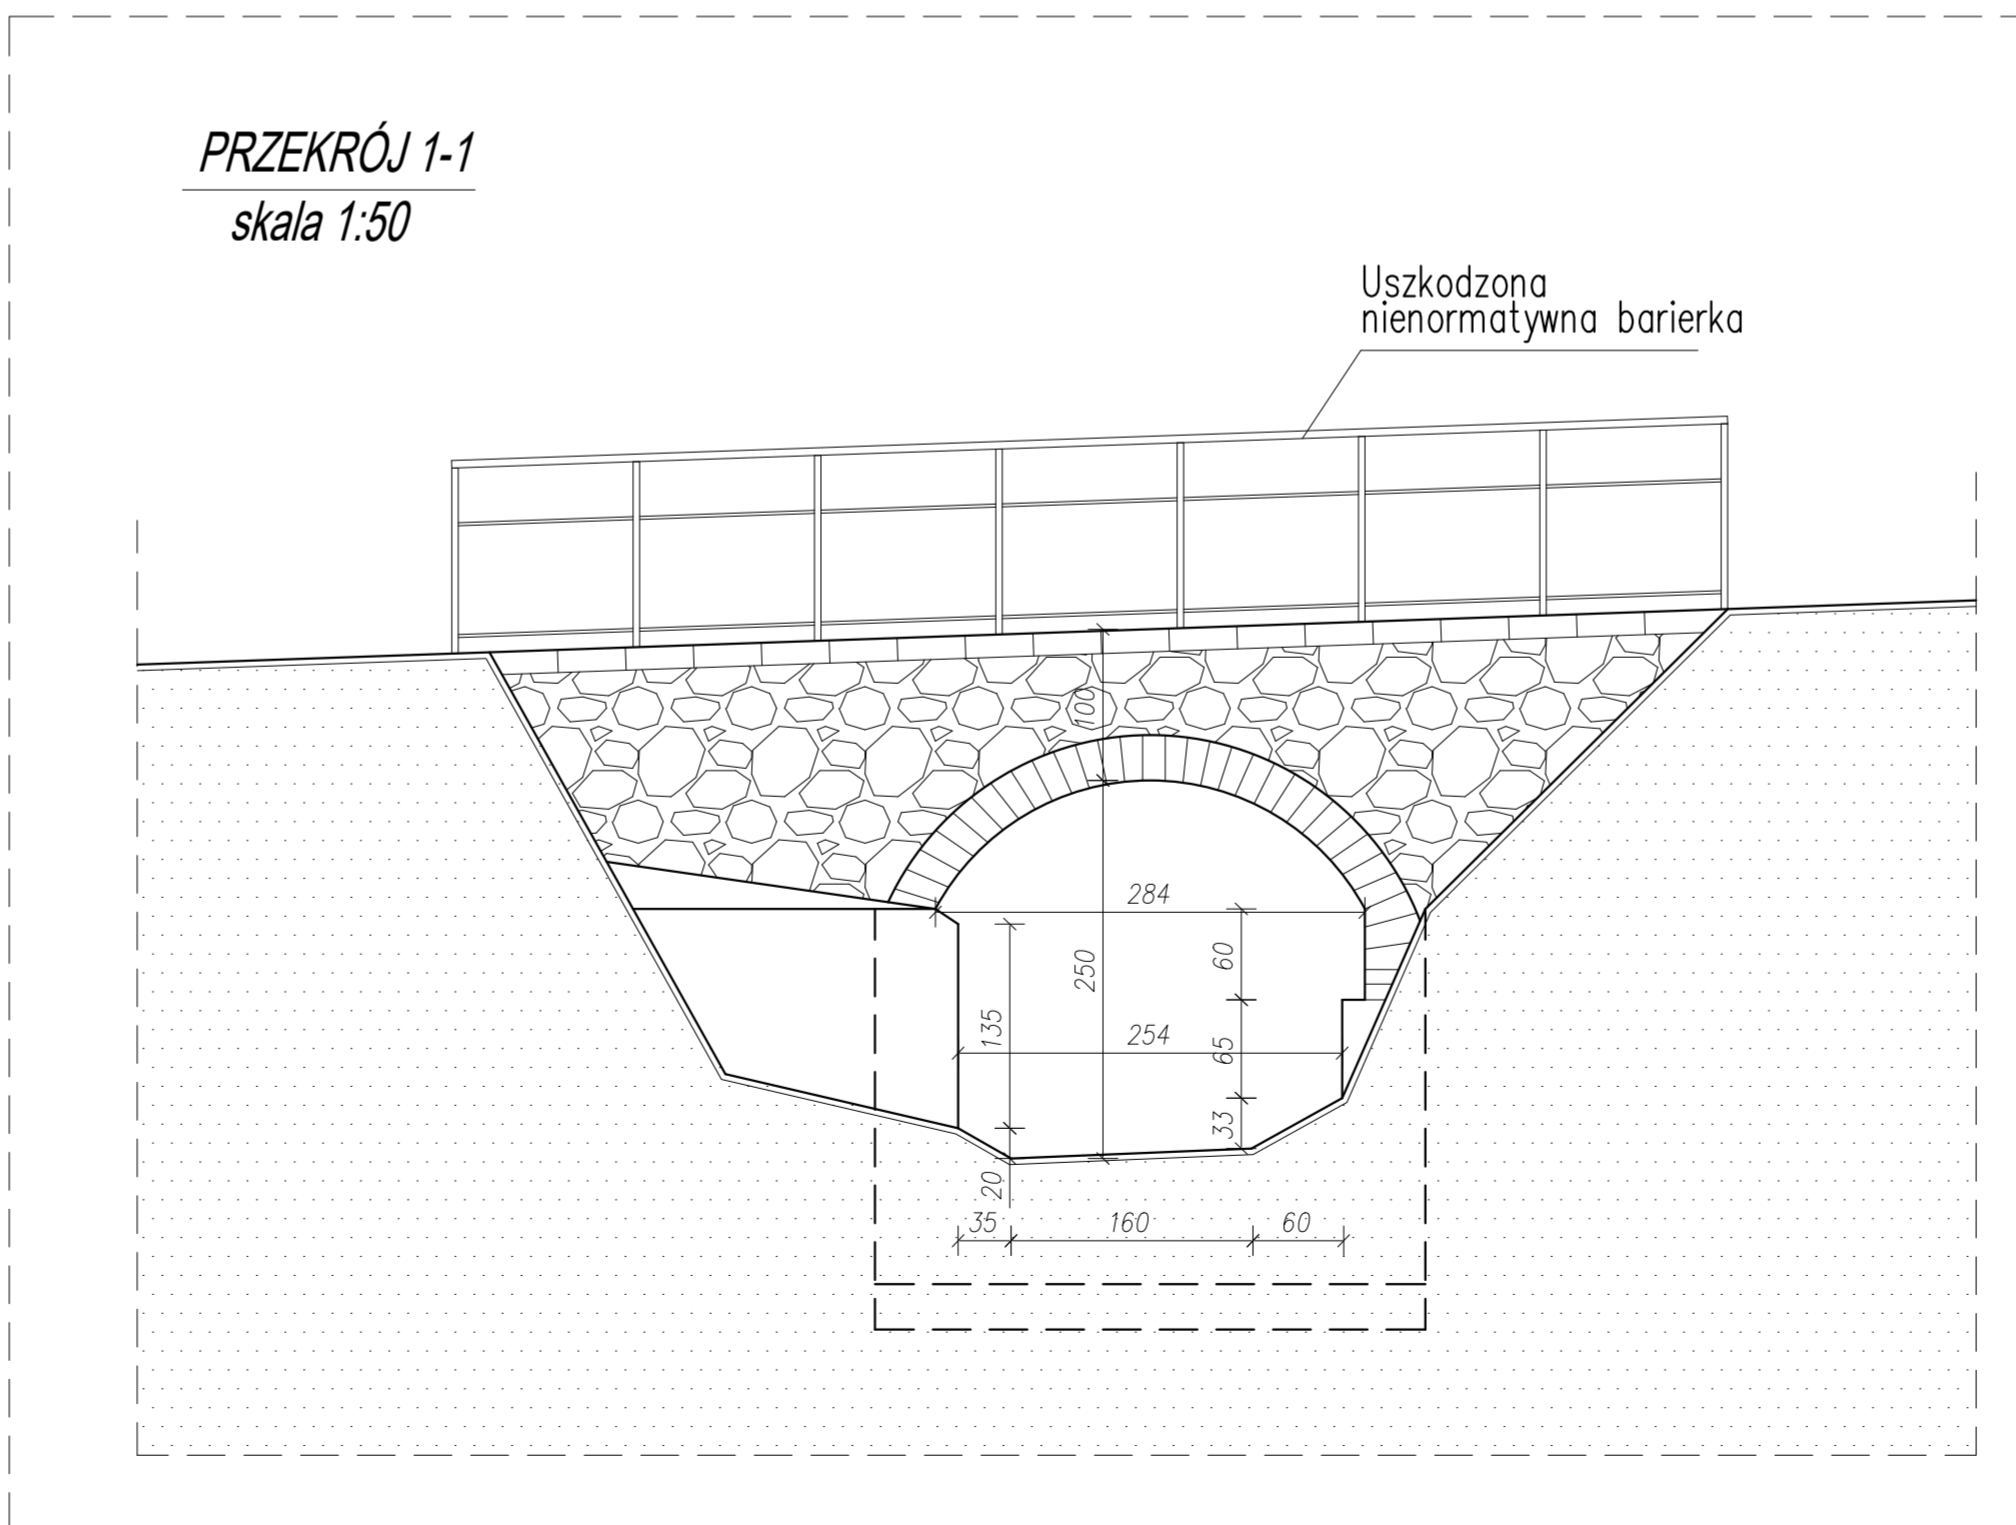
PRZEKRÓJ 3-3
skala 1:50

Istniejący przepust znajduje się w złym stanie technicznym. Uszkodzeniu uległy ściany przepustu, widoczne uszkodzenia płyty sklepienia przepustu. Uszkodzone również są nienormatywne barierki ochronne przepustu. Widoczne podmycie ścianek bocznych przepustu i obsunięcie skarpy – odsłonięta ściana przepustu.

Wymagana jest niezwłoczna generalna przebudowa uszkodzonego przepustu.
